Παραδοτέο έργου Π1.1. Έκθεση αναφοράς για τα «κρίσιμα σημεία» στους χώρους και τα προϊόντα του συνεταιρισμού

Υπο-παραδοτέο Π1.1.4. «Αξιολόγηση της υφιστάμενης κατάστασης των εγκαταστάσεων και των μεθόδων αποθήκευσης του συνεταιρισμού»

Προστασία των αποθηκευμένων δημητριακών με τη χρήση γης διατόμων

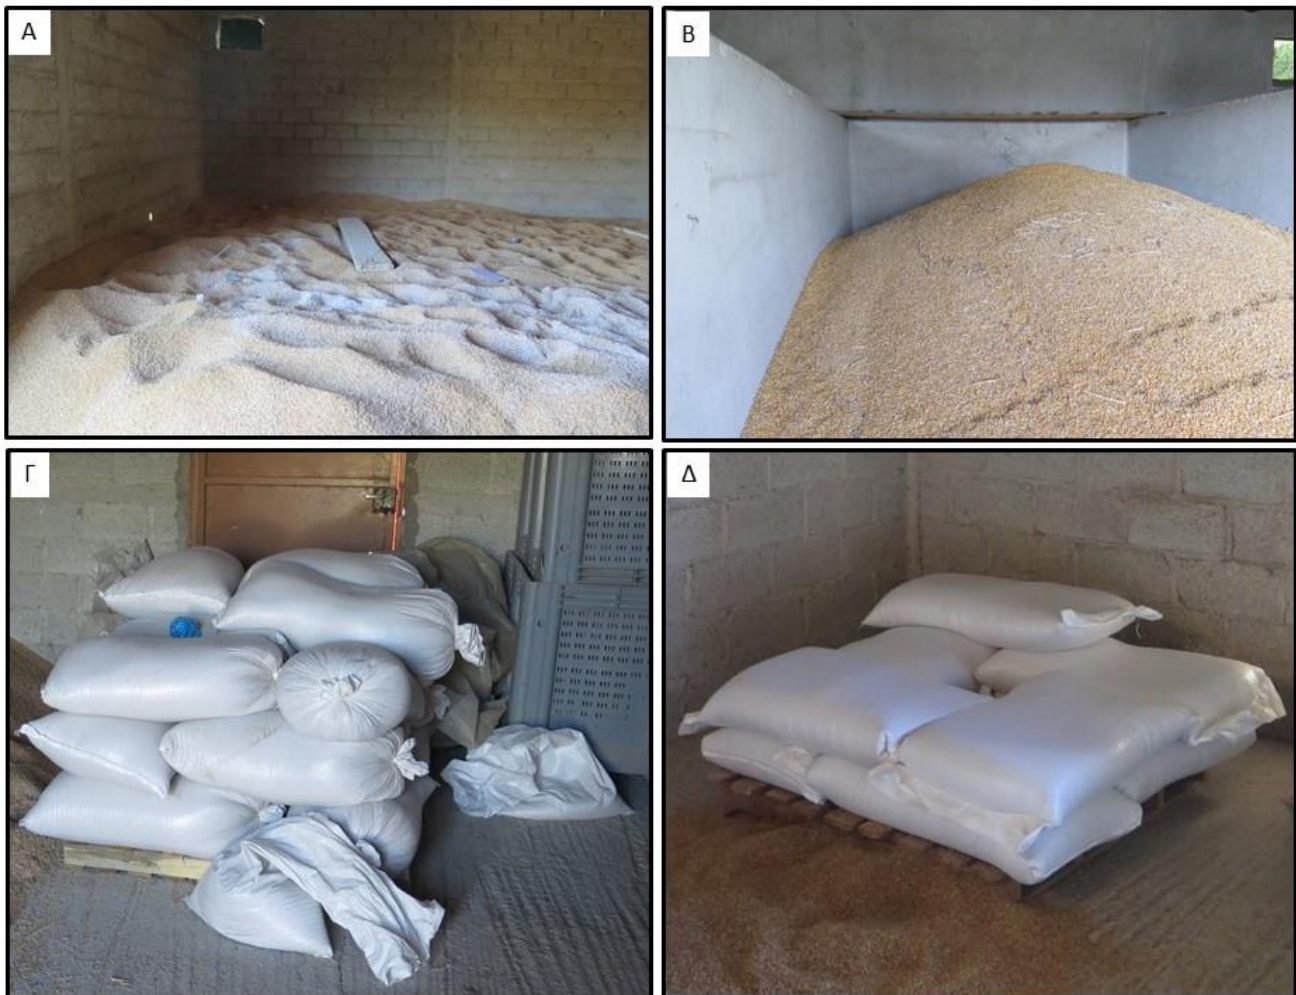
Εικόνα 1. Ενδεικτική αποθήκευση αγροτικών προϊόντων χύδην (Α-Β) και σε σακιά (Γ-Δ) στους αποθηκευτικούς χώρους του Συνεταιρισμού «ΘΕΣγη».

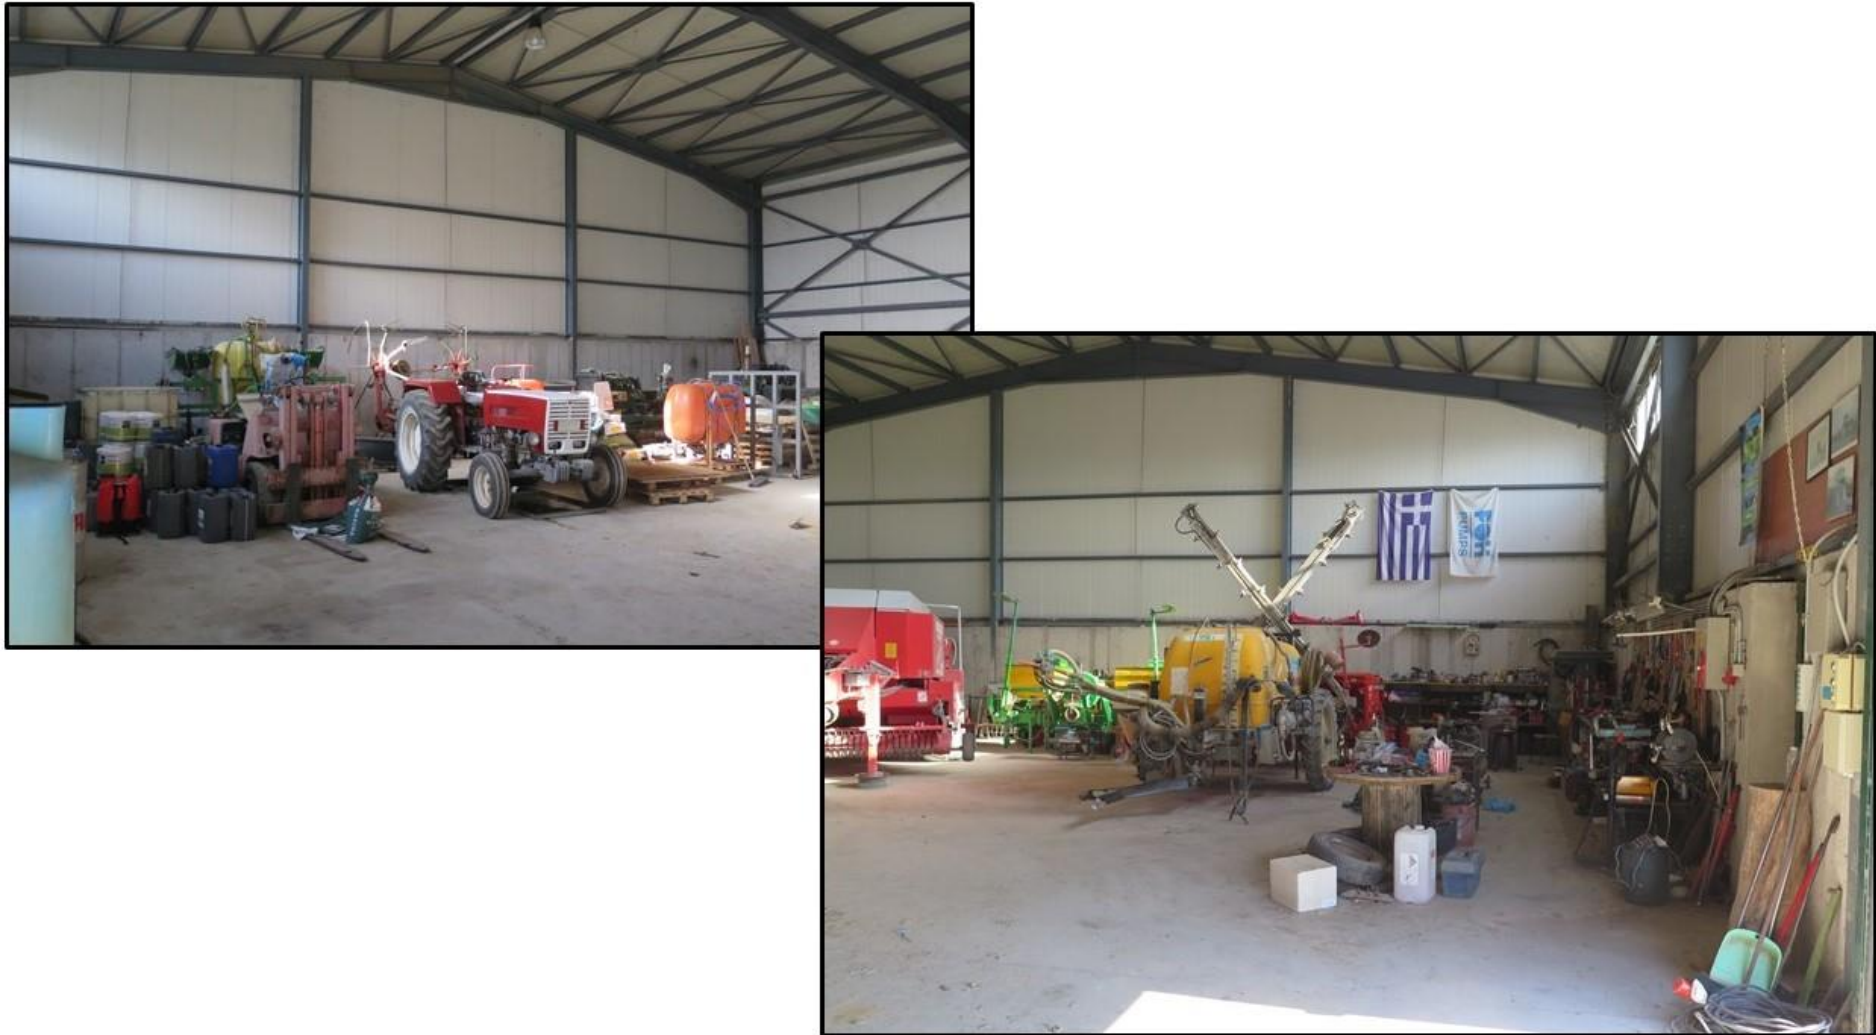
Εικόνα 5. Εσωτερική γενική άποψη αποθηκευτικού χώρου οριζόντιου τύπου συνολικής χωρητικότητας 600 τ.μ. στον οικισμό Καστρί του Νομού Λάρισας, που χρησιμοποιεί ο Συνεταιρισμός «ΘΕΣγη» για την αποθήκευση των παραγόμενων προϊόντων.

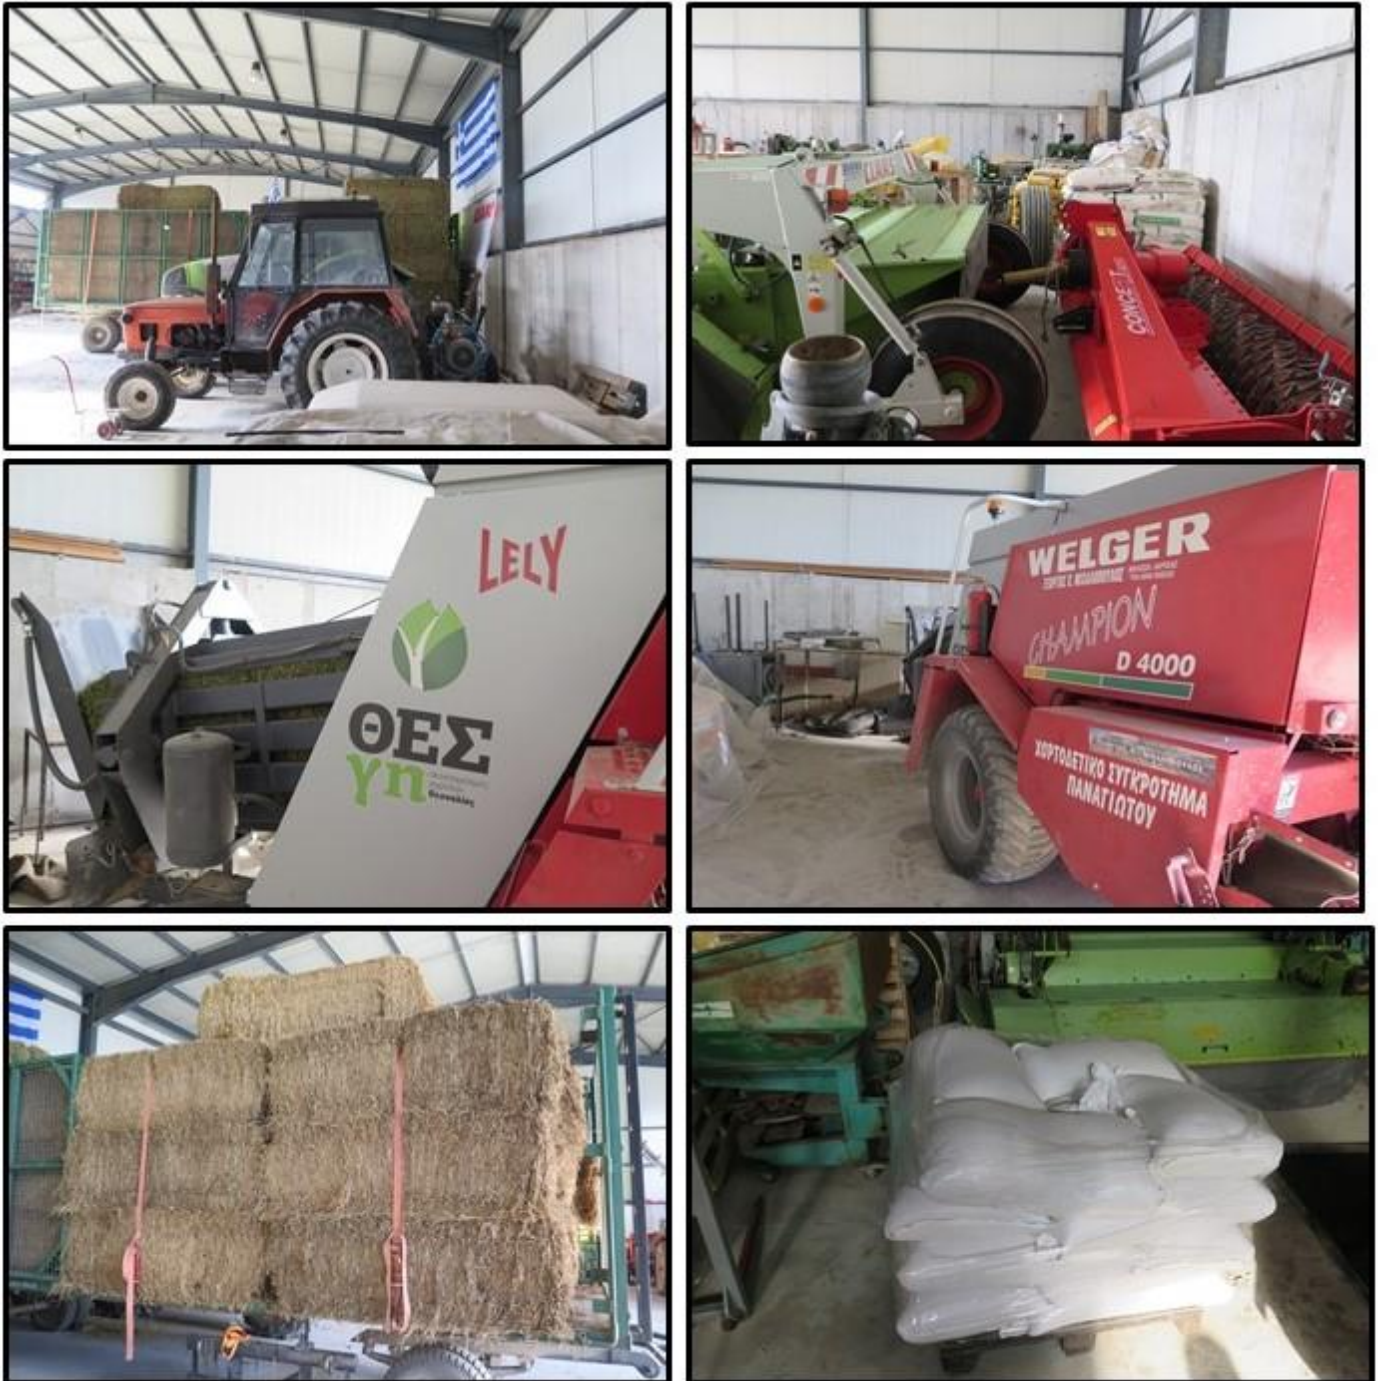
Στο χώρο της αποθήκης γίνεται αποθήκευση τόσο αγροτικών προϊόντων όσο και αγροτικού μηχανολογικού εξοπλισμού (Εικόνα 6).

Εικόνα 6. Αποθήκευση αγροτικών προϊόντων και αγροτικού μηχανολογικού εξοπλισμού σε αποθήκη οριζόντιου τύπου του Συνεταιρισμού «ΘΕΣγη» στον οικισμό Καστρί του Νομού Λάρισας.

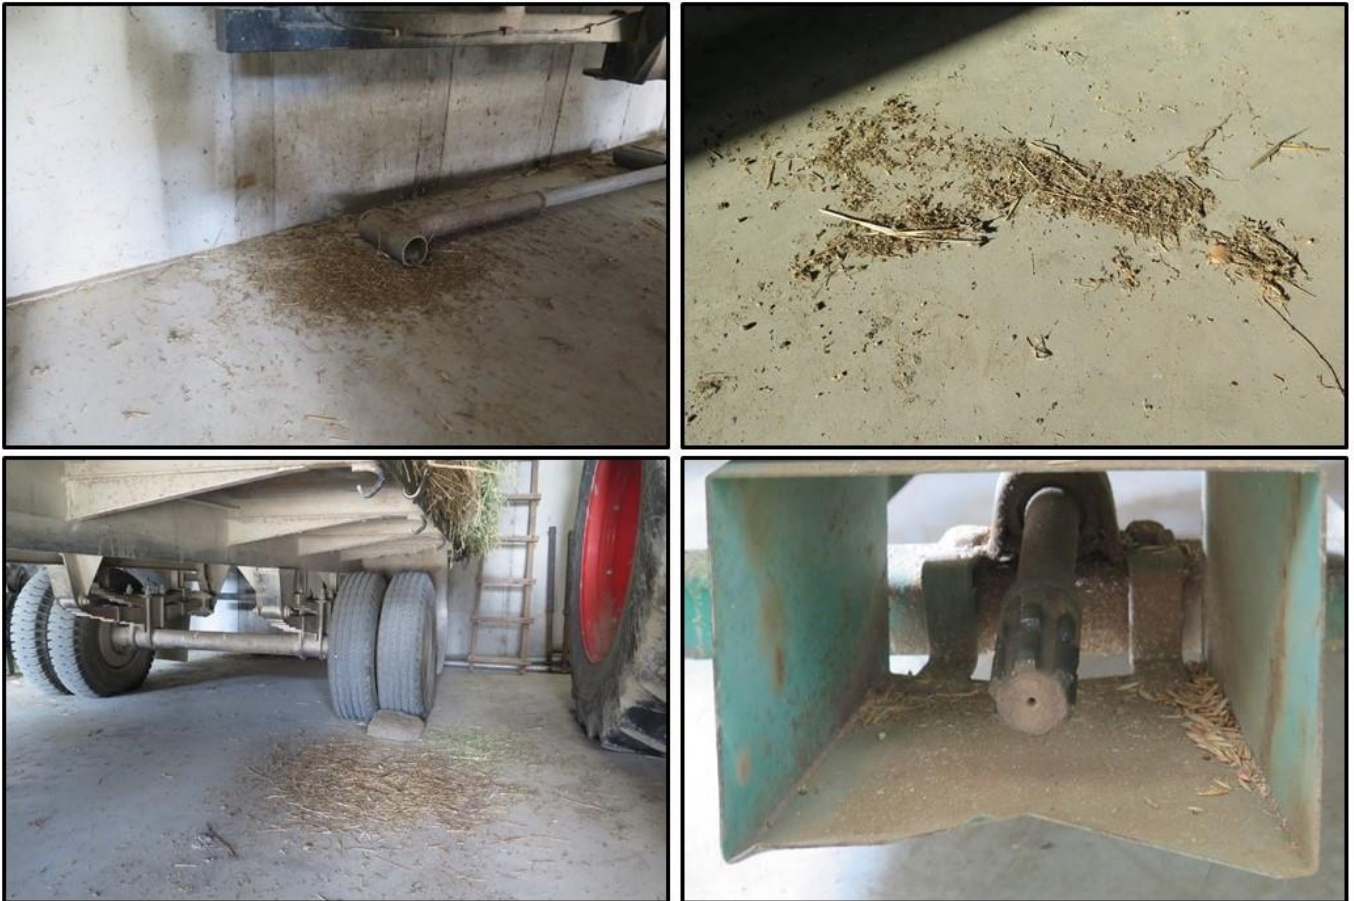
Κατά την αυτοψία καταγράφηκε πλημμελής καθαρισμός της αποθήκης και του γεωργικού εξοπλισμού και κακές συνθήκες υγιεινής σε ορισμένα σημεία της αποθήκης (Εικόνες 7 και 8). Συγκεκριμένα, εντοπίστηκαν οργανικά υπολείμματα διάφορων καλλιεργειών σε διάφορα σημεία της αποθήκης και πάνω στα μηχανήματα, τα οποία μπορούν να αποτελέσουν θρεπτικά υποστρώματα για έντομα και να ευνοήσουν με αυτόν τον τρόπο την ανάπτυξη των εντόμων εντός της αποθήκης.

Εικόνα 7. Πλημμελής καθαρισμός – κακές συνθήκες υγιεινής σε αποθήκη οριζόντιου τύπου του Συνεταιρισμού «ΘΕΣγη» στον οικισμό Καστρί του Νομού Λάρισας.

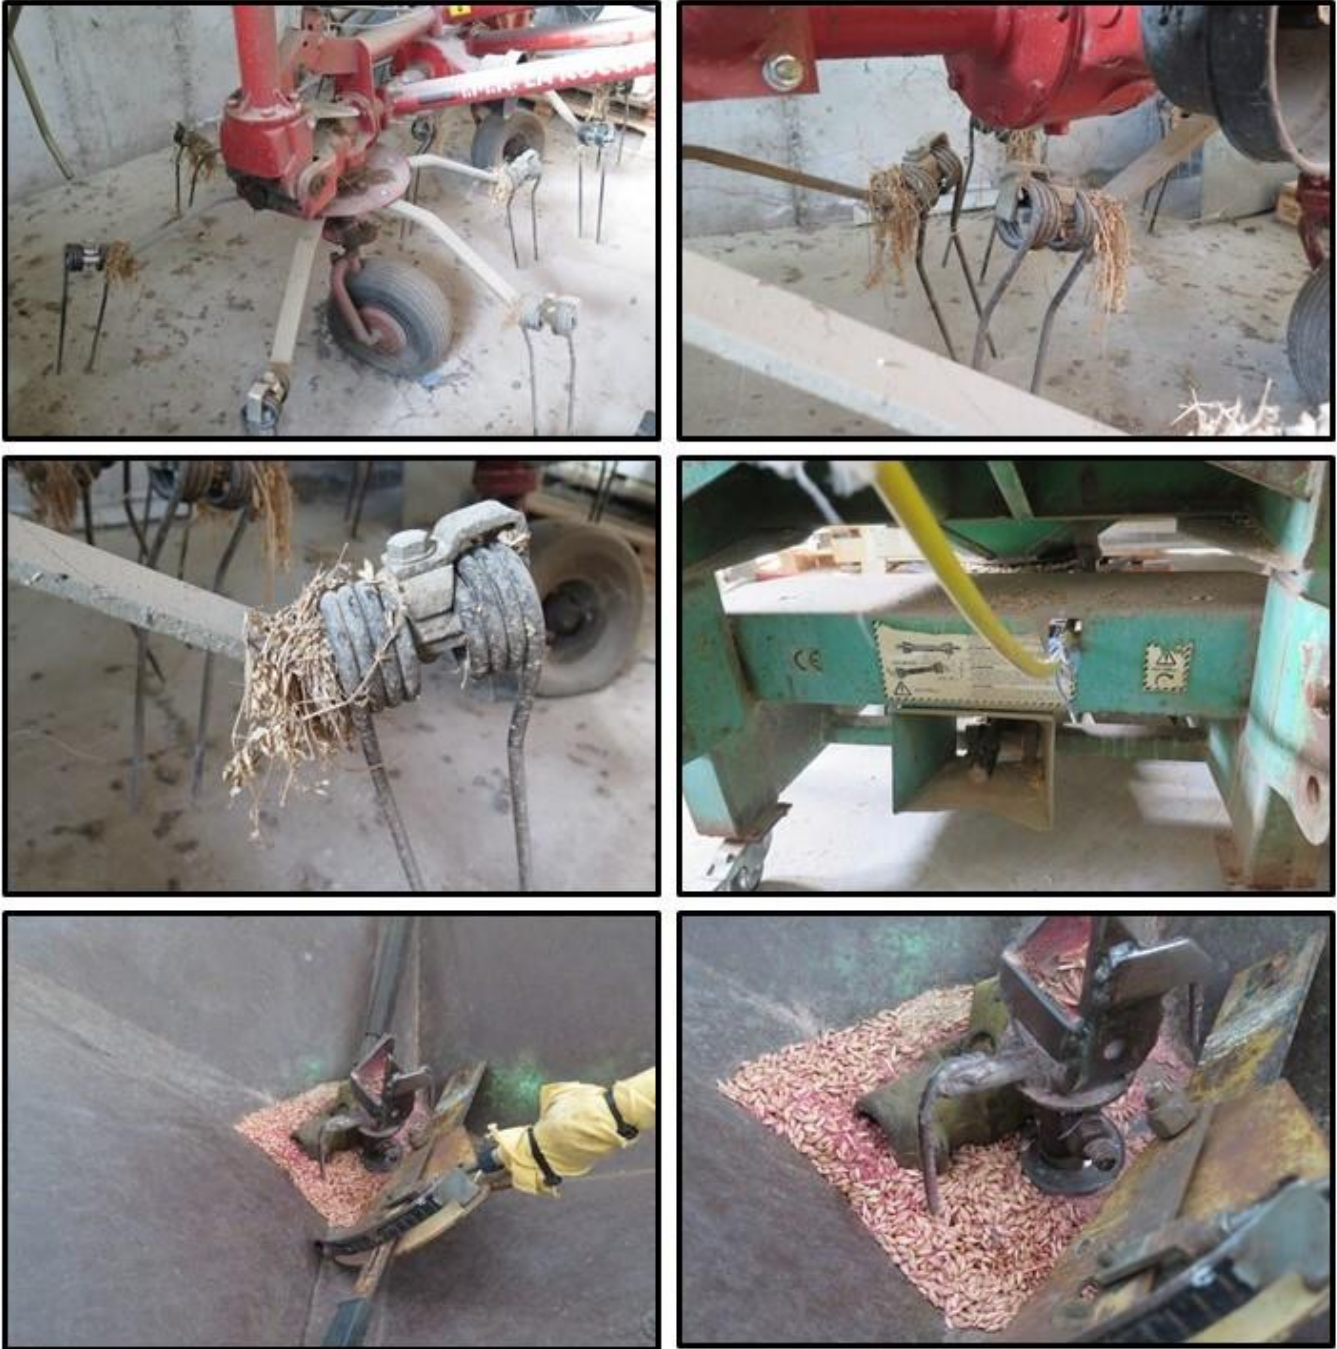
Εικόνα 8. Πλημμελής καθαρισμός του μηχανολογικού εξοπλισμού σε αποθήκη οριζόντιου τύπου του Συνεταιρισμού «ΘΕΣγη» στον οικισμό Καστρί του Νομού Λάρισας.

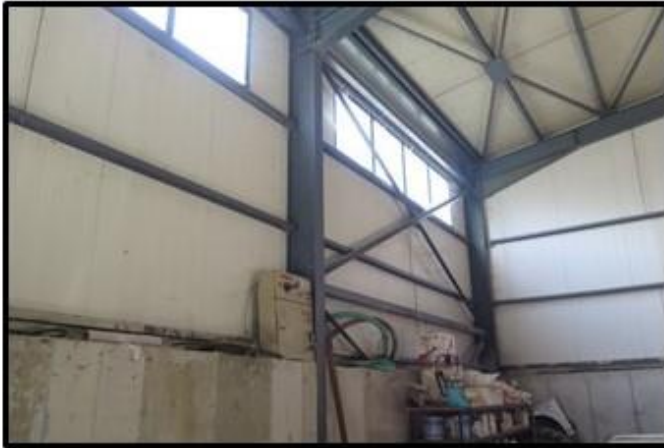
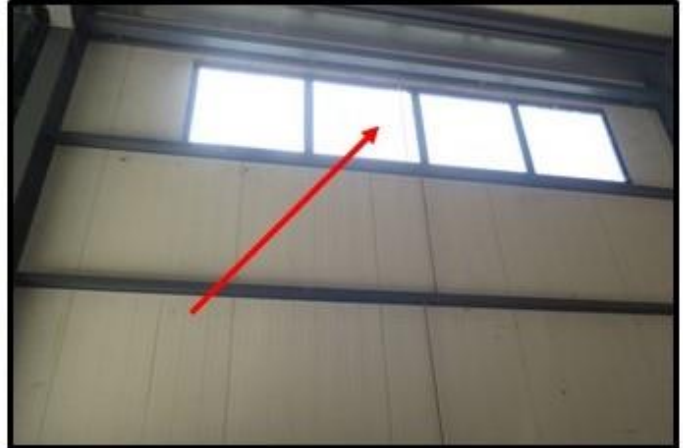
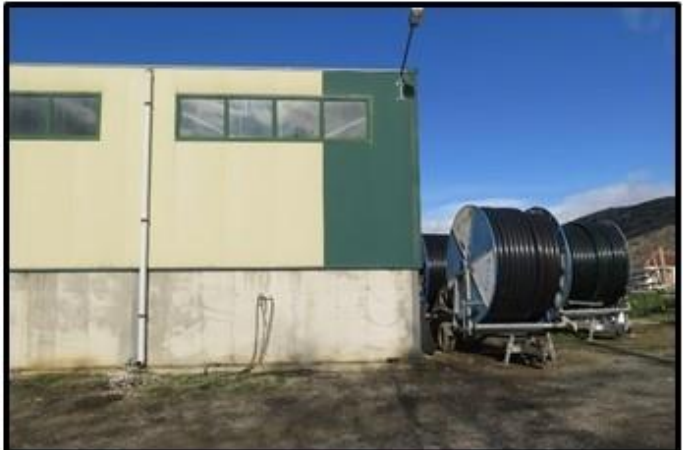
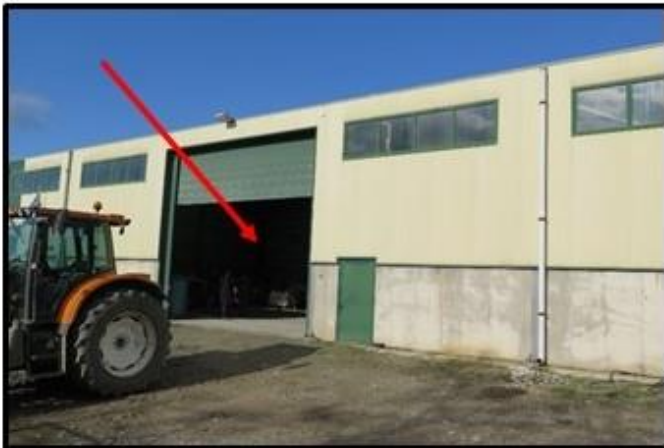
Επιπρόσθετα, τα ανοίγματα του χώρου αποθήκευσης δεν έχουν προστατευτική σίτα, έτσι ώστε να αποτρέπεται η είσοδος εντόμων από τον περιβάλλοντα χώρο. Απουσιάζουν επίσης λωριδοκουρτίνες από την κυρία είσοδο, οι οποίες θα μπορούσαν να παρέχουν ικανοποιητική προστασία και να αποτρέψουν την είσοδο εντόμων στο χώρο της αποθήκης. Τα χαρακτηριστικά αυτά σχετίζονται τόσο με είσοδο εντόμων όσο και τρωκτικών (Εικόνα 9).

Εικόνα 9. Ανοίγματα (παράθυρα και πόρτα) χωρίς ικανοποιητική προστασία (προστατευτική σίτα, λωριδοκουρτίνες) για την αποτροπή της εισόδου εντόμων σε αποθήκη οριζόντιου τύπου του Συνεταιρισμού «ΘΕΣγη» στον οικισμό Καστρί του Νομού Λάρισας. Με τα κόκκινα βέλη επισημαίνονται τα επίμαχα σημεία.

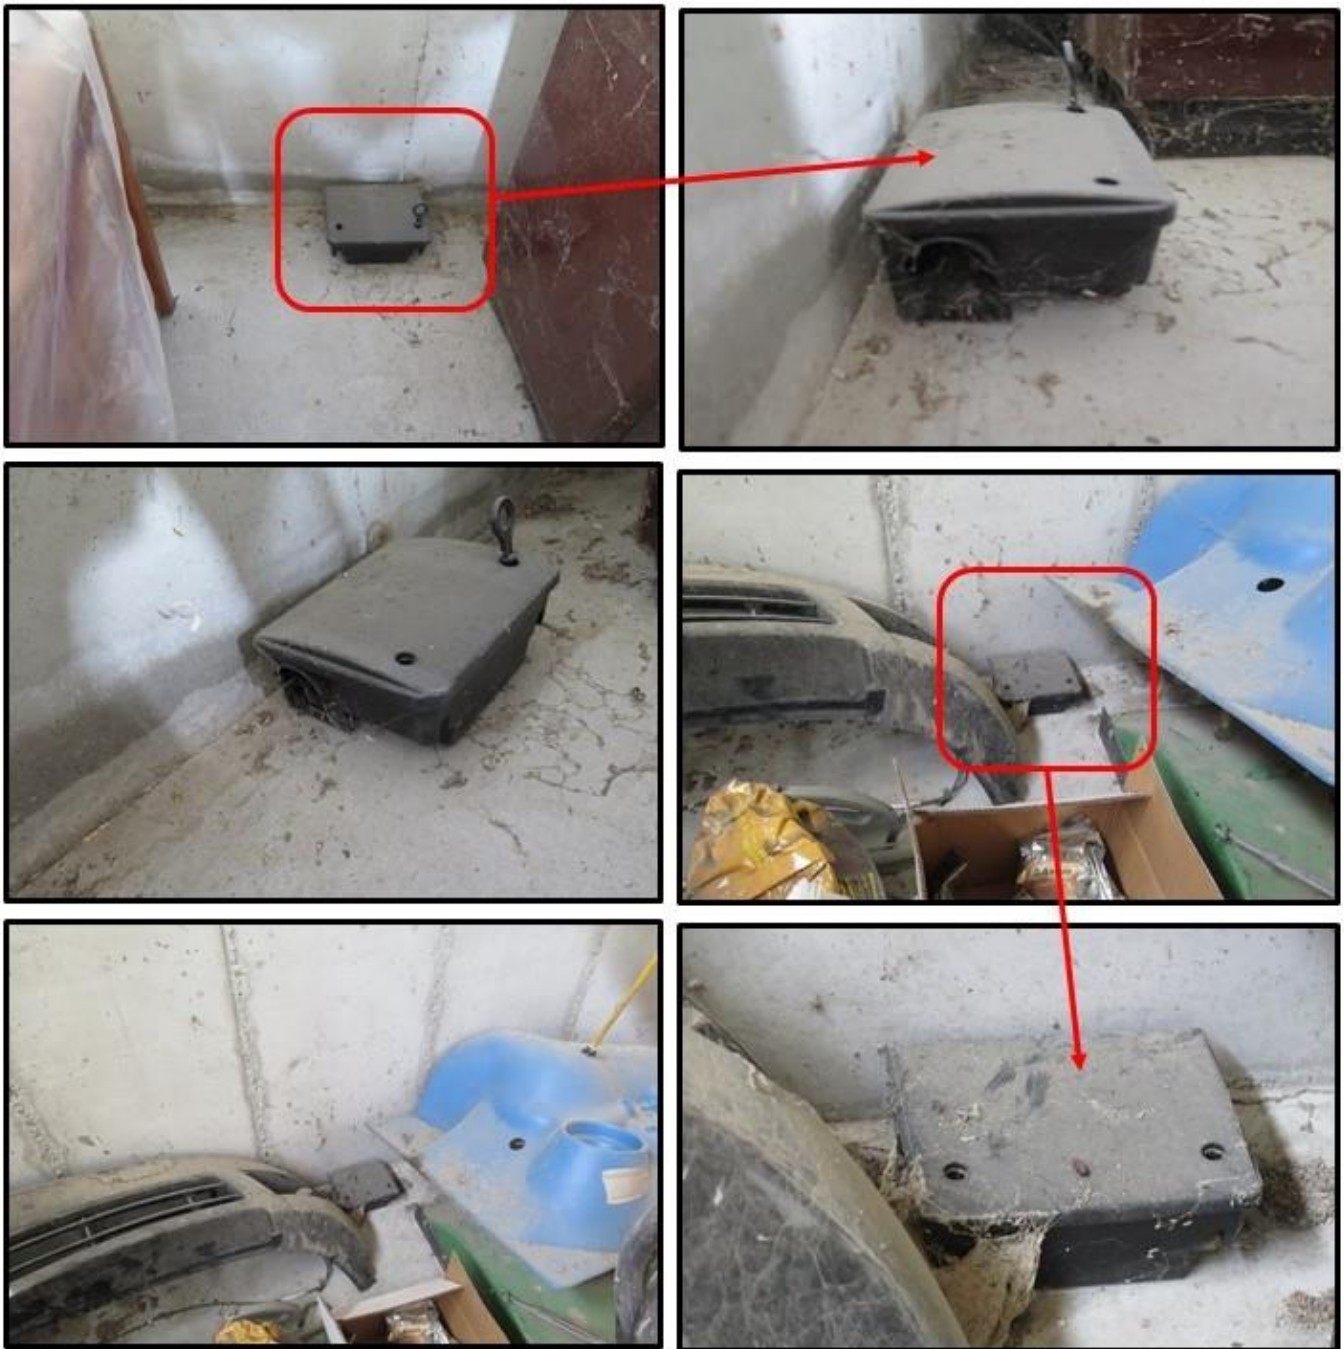
Ακόμα, καταγράφηκε η λανθασμένη χρήση και τοποθέτηση δολωματικών σταθμών και δολωμάτων για μυοκτονία μέσα στην αποθήκη (Εικόνα 10). Ενδεικτικά, η έξοδος κάποιων δολωματικών σταθμών ήταν

μπλοκαρισμένη από άλλα αντικείμενα εμποδίζοντας την σωστή λειτουργία τους, ενώ σε ορισμένους δολωματικούς σταθμούς απουσίαζαν τα δολώματα.

Εικόνα 10. Πλημμελής συντήρηση και λανθασμένη τοποθέτηση των δολωματικών σταθμών σε αποθήκη οριζόντιου τύπου του Συνεταιρισμού «ΘΕΣγη» στον οικισμό Καστρί του Νομού Λάρισας.

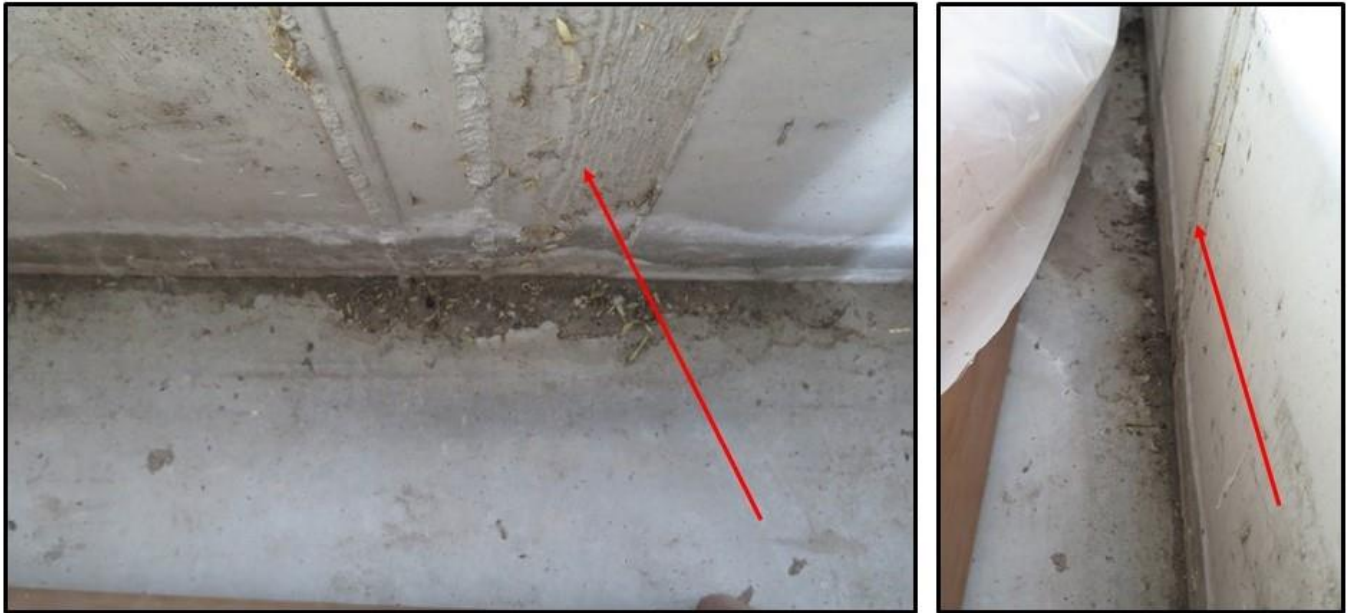
Επιπλέον, εντοπίστηκαν εσοχές και τρύπες στις επιφάνειες των τοίχων μέσα στο χώρο αποθήκευσης των προϊόντων, τα οποία αποτελούν ιδανικό σημείο συγκέντρωσης και πολλαπλασιασμού εντόμων και

μικροβίων (Εικόνα 11). Εστία ανάπτυξης των εντόμων μπορούν να αποτελέσουν και οι ανοιγμένες συσκευασίες (π.χ. συσκευασίες σπόρων) και τα ακάλυπτα, απροστάτευτα προϊόντα (Εικόνα 12).

Εικόνα 11. Εσοχές σε διάφορα σημεία σε αποθήκη οριζόντιου τύπου του Συνεταιρισμού «ΘΕΣγη».

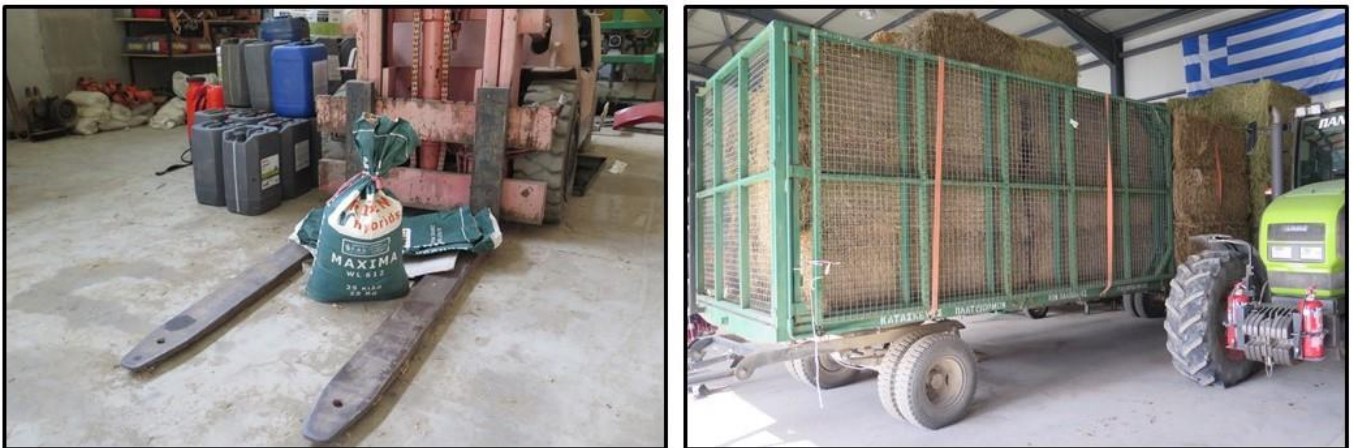
Εικόνα 12. Ανοιχτές συσκευασίες Α' υλών και ακάλυπτα, απροστάτευτα προϊόντα σε αποθήκη οριζόντιου τύπου του Συνεταιρισμού «ΘΕΣγη» στον οικισμό Καστρί του Νομού Λάρισας.

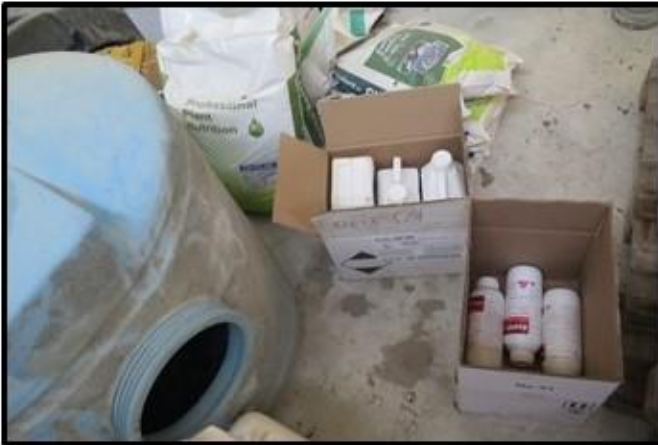
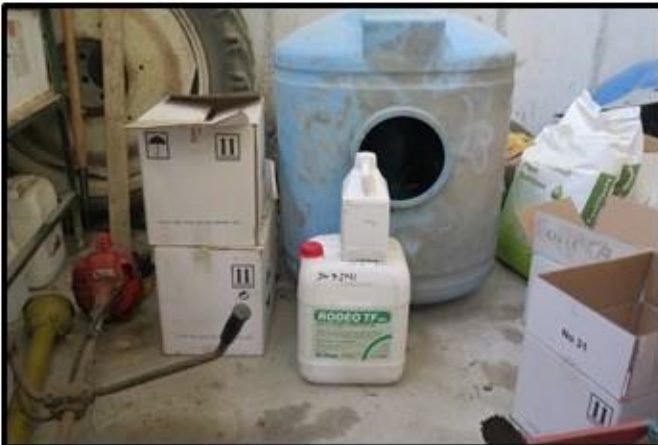
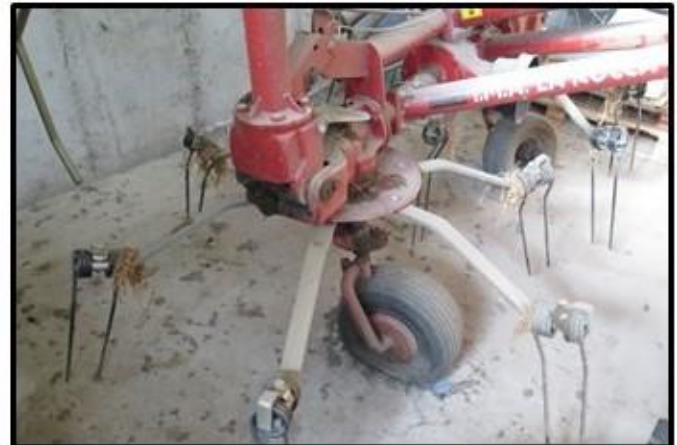
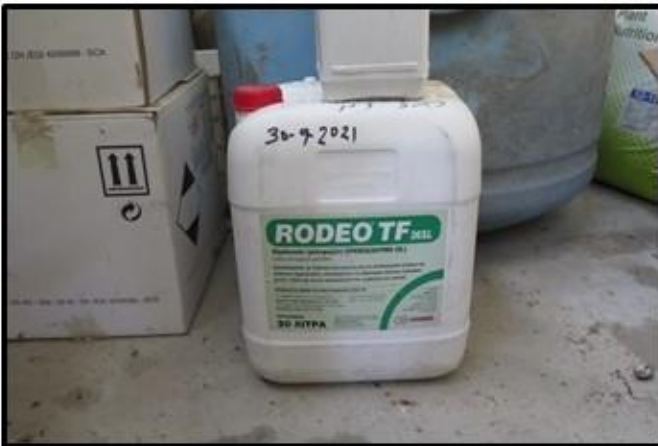
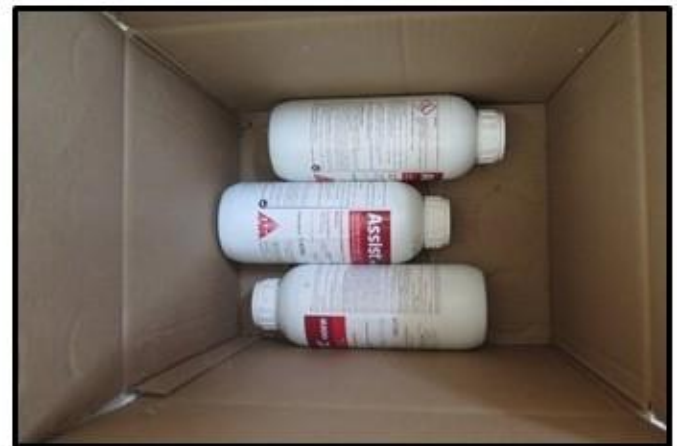
Επίσης, σημαντικό είναι το θέμα της αποθήκευσης και γενικότερης διαχείρισης των φυτοπροστατευτικών και εδαφοβελτιωτικών σκευασμάτων και των συσκευασιών τους, η οποία θα πρέπει να είναι η ενδεδειγμένη. Κατά την αυτοψία εντοπίστηκαν χρησιμοποιημένες συσκευασίες φυτοπροστατευτικών σκευασμάτων χωρίς ειδική σήμανση στους χώρους της αποθήκης (Εικόνες 13 και 14).

Εικόνα 13. Παρουσία φυτοπροστατευτικών προϊόντων χωρίς ειδική μέριμνα (άδειες συσκευασίες, ψεκαστήρες κα) σε αποθήκη οριζόντιου τύπου του Συνεταιρισμού «ΘΕΣγη» στον οικισμό Καστρί του Νομού Λάρισας.

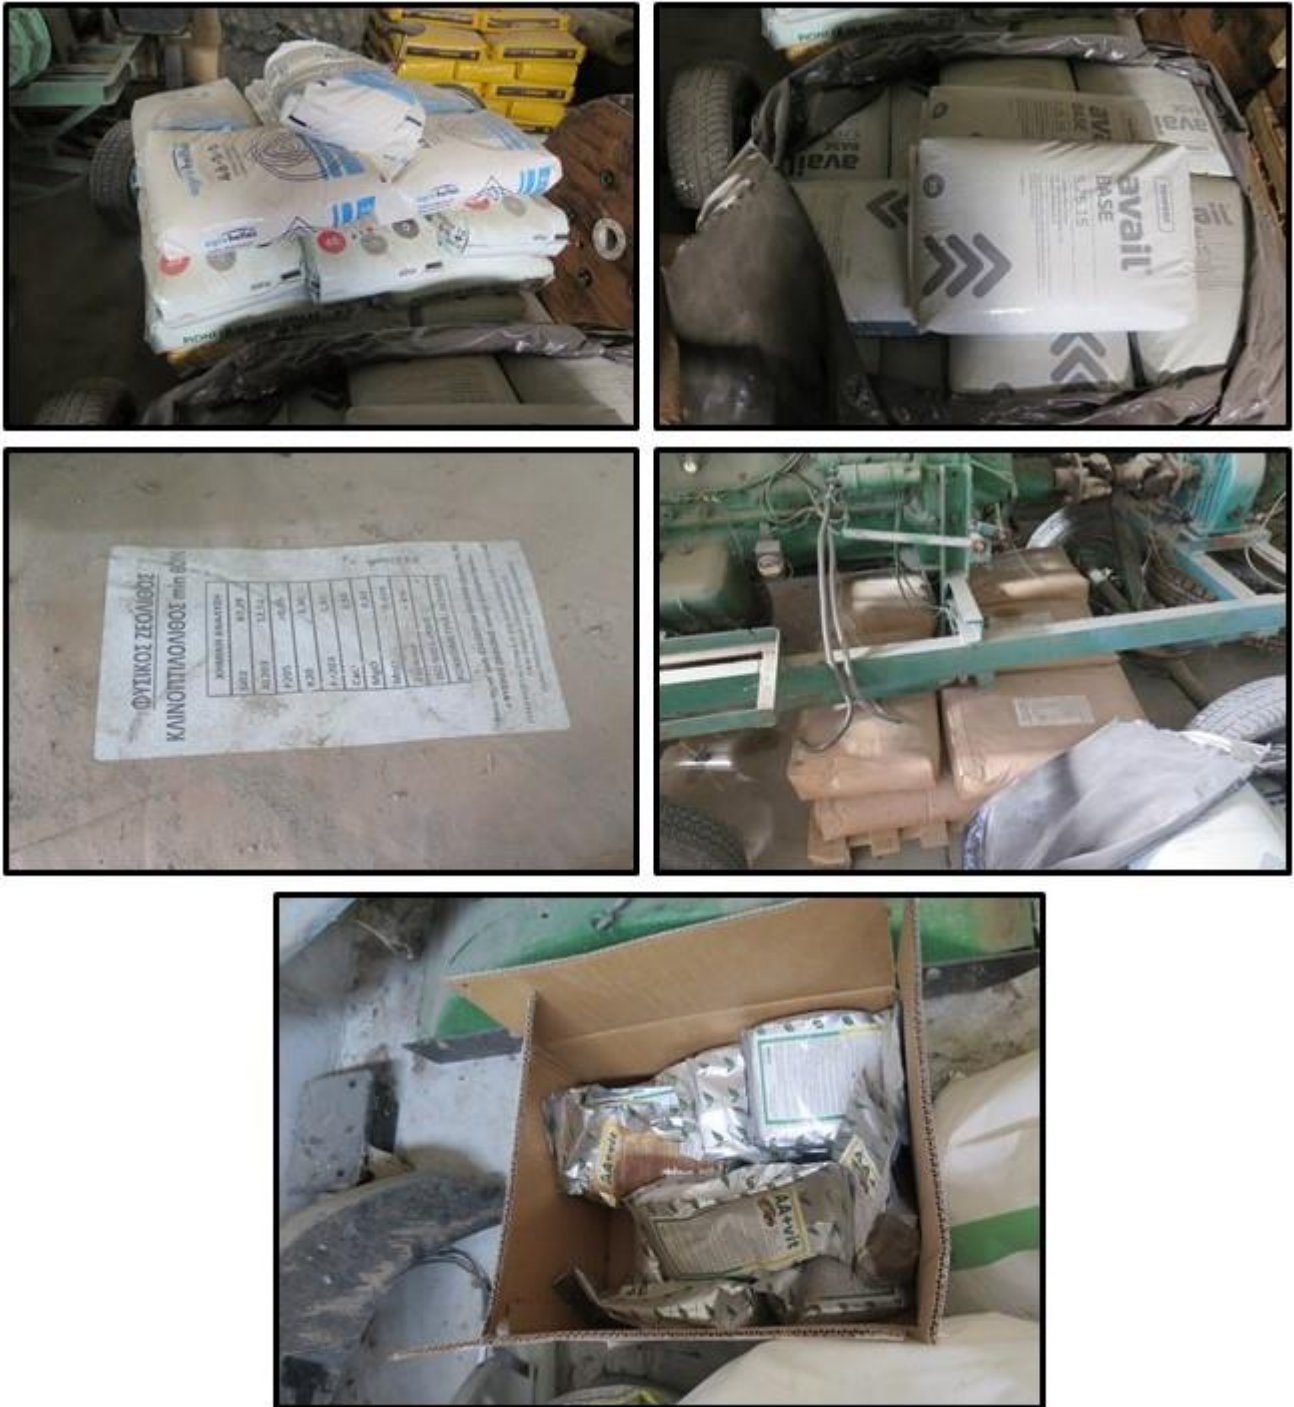
Εικόνα 14. Παρουσία εδαφοβελτιωτικών προϊόντων χωρίς ειδική μέριμνα σε αποθήκη οριζόντιου τύπου του Συνεταιρισμού «ΘΕΣγη» στον οικισμό Καστρί του Νομού Λάρισας.

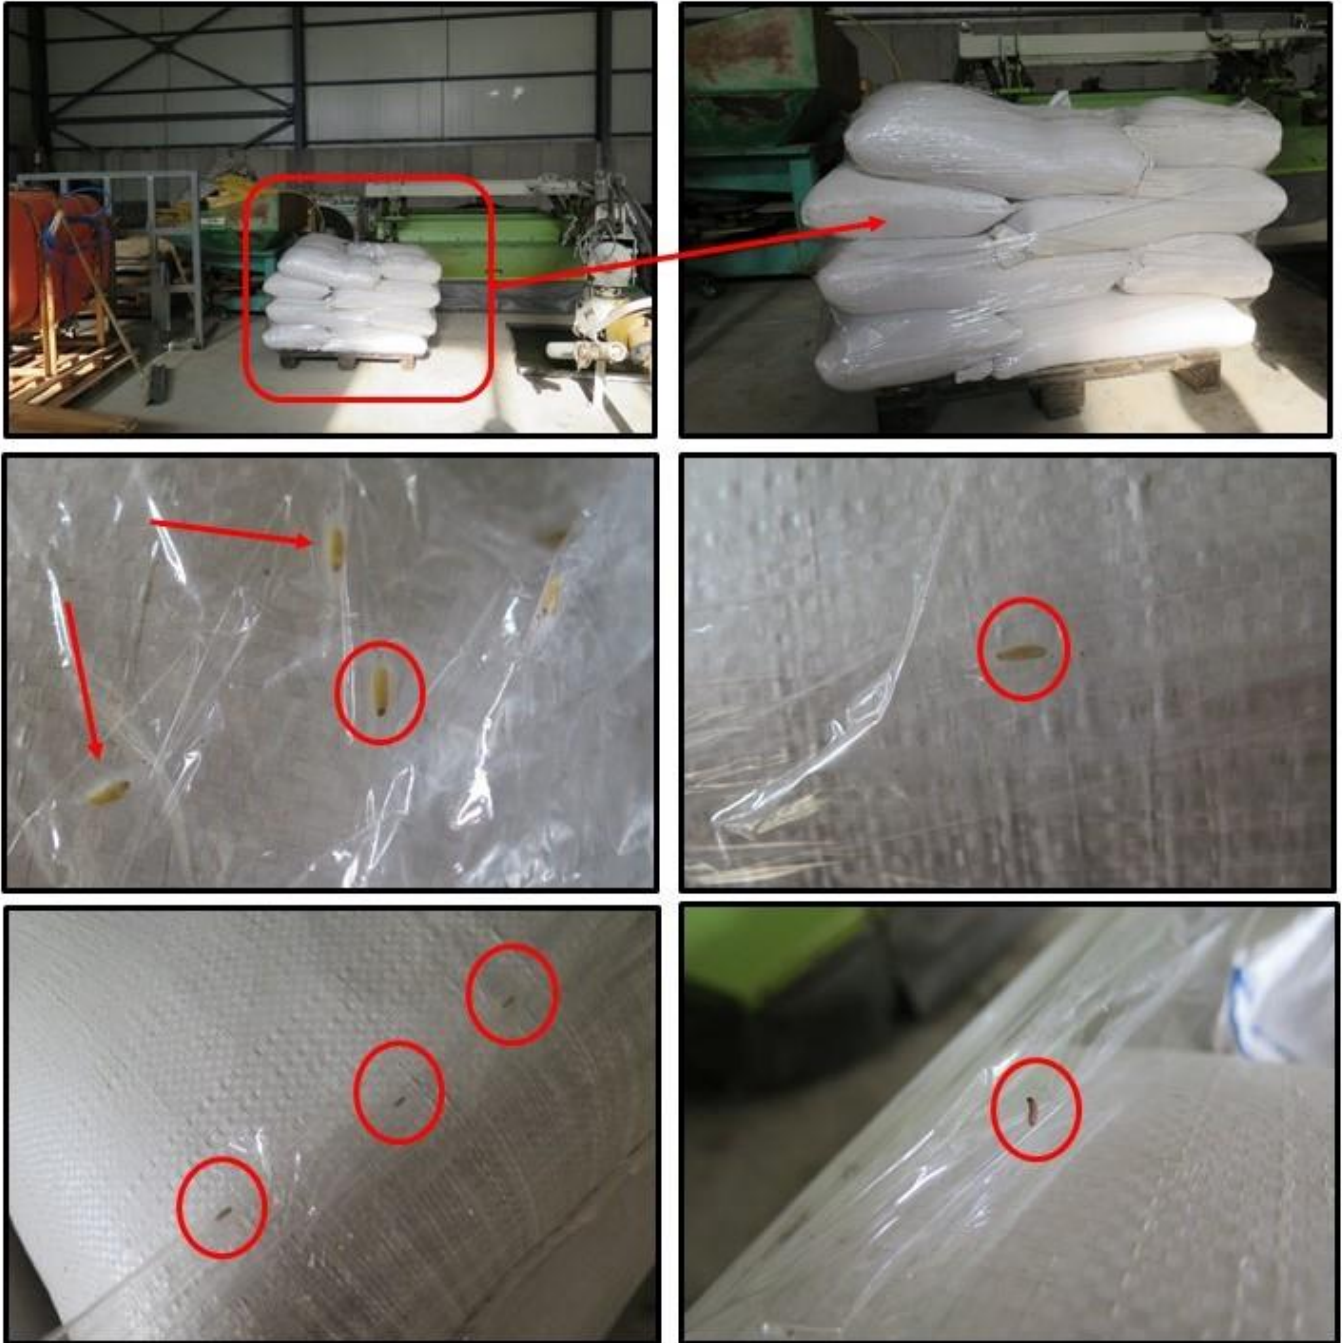
Τέλος, κατά την αυτοψία εντοπίστηκαν ζωντανές προνύμφες Λεπιδοπτερών στην εξωτερική επιφάνεια ενσακκισμένων αγροτικών προϊόντων (Εικόνα 15).

Εικόνα 15. Παρουσία ζωντανών εντόμων πάνω σε συσκευασμένα προϊόντα σε αποθήκη οριζόντιου τύπου του Συνεταιρισμού «ΘΕΣγη» στον οικισμό Καστρί του Νομού Λάρισας.

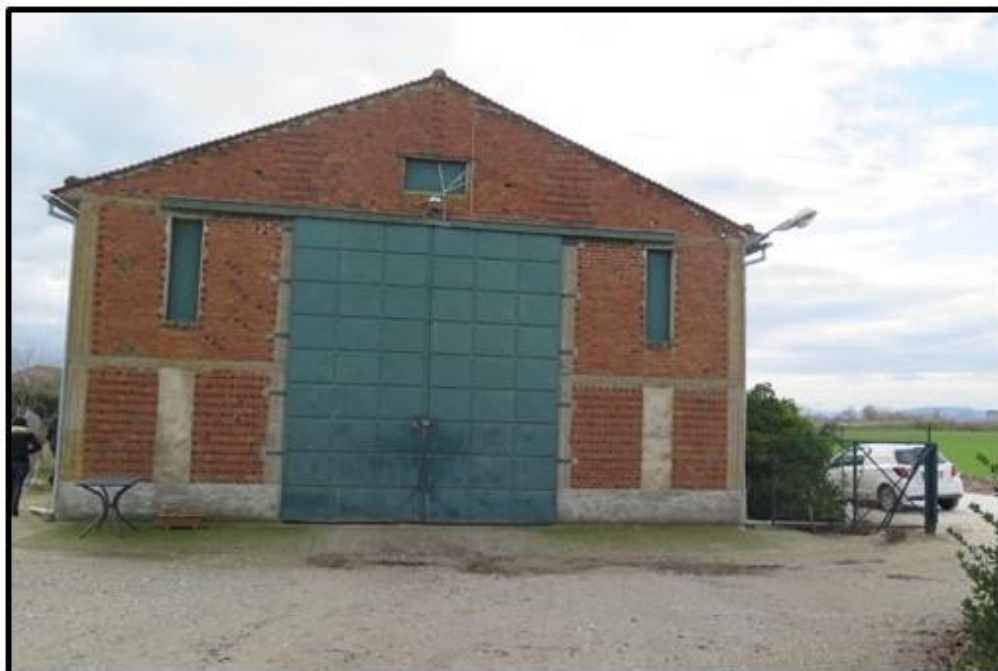
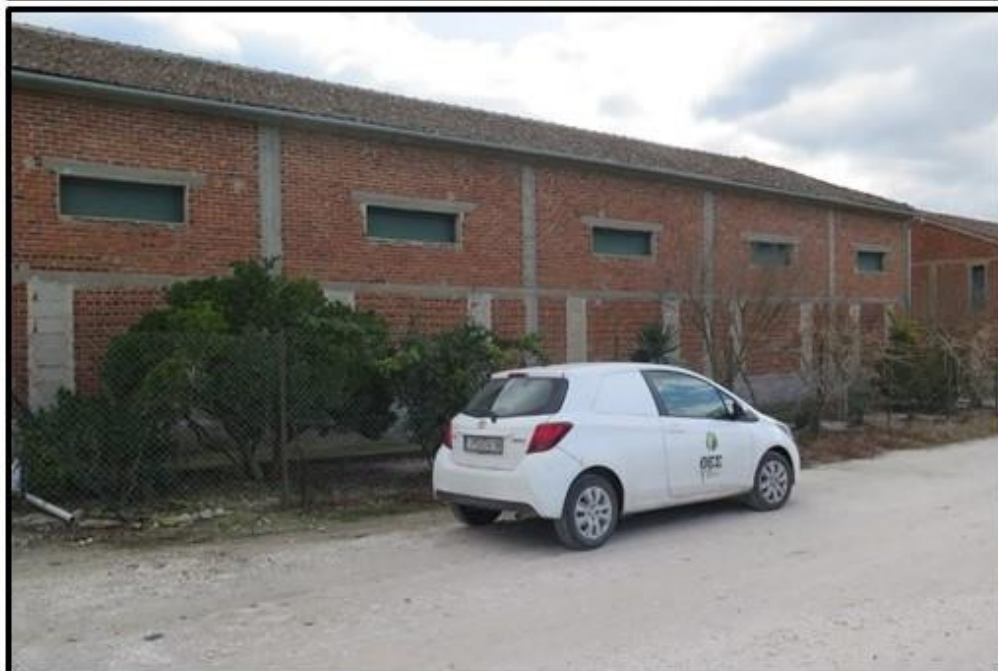
Η αποθήκη αυτή χρησιμοποιείται για την αποθήκευση τόσο προϊόντων όσο και του μηχανολογικού εξοπλισμού της εκμετάλλευσης. Η εξωτερική και εσωτερική άποψη της Αποθήκης Α παρουσιάζεται στις Εικόνες 18 και 19.

Εικόνα 18. Εξωτερική άποψη αποθηκευτικού χώρου (Αποθήκη Α) στον οικισμό Γυρτώνη του Νομού Λάρισας, που ανήκει στο συγκρότημα αποθηκών οριζόντιου τύπου συνολικής χωρητικότητας 1300 τ.μ., που χρησιμοποιεί ο Συνεταιρισμός «ΘΕΣγη» για την αποθήκευση των παραγόμενων προϊόντων.

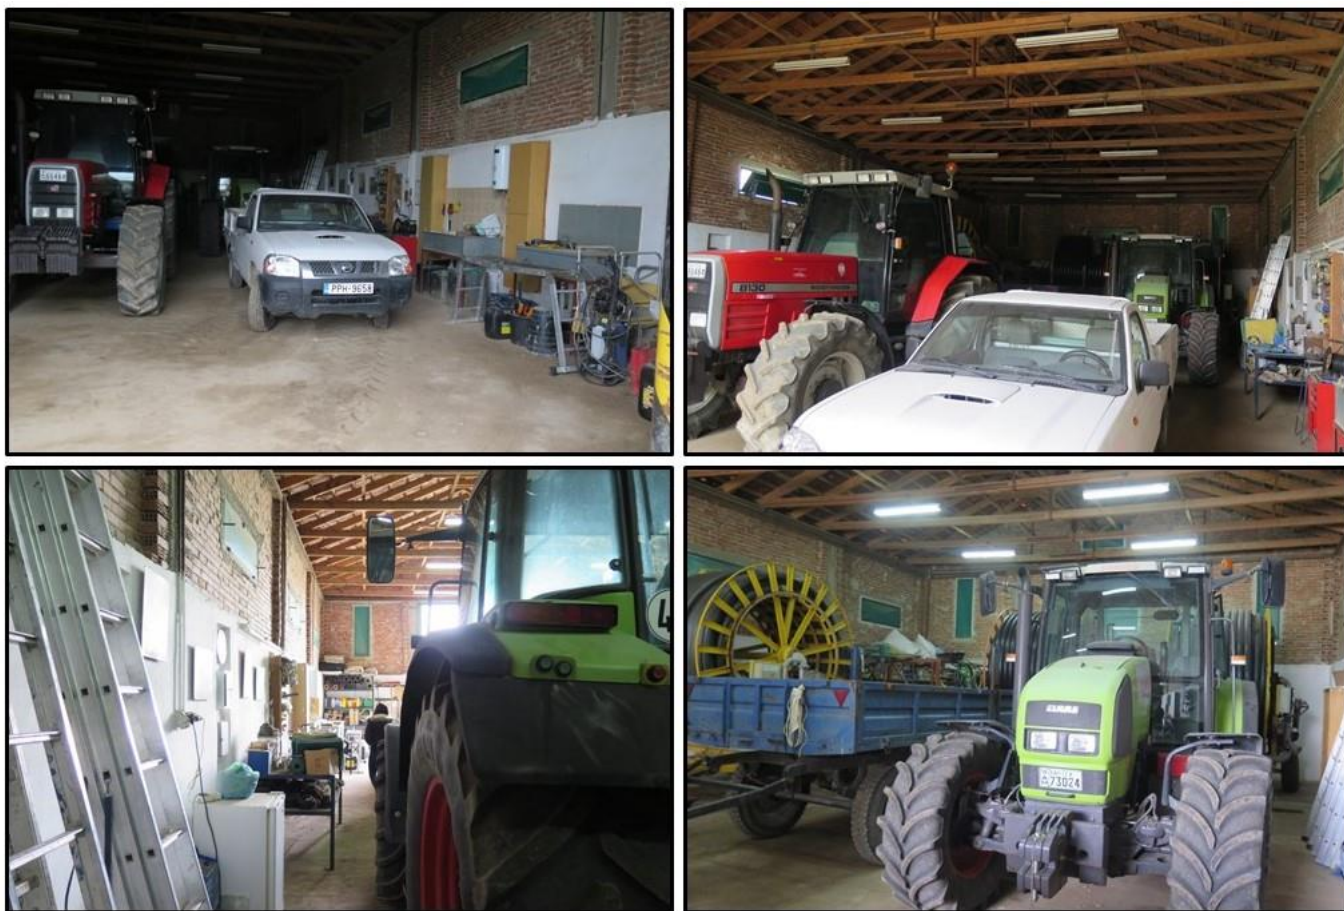
Εικόνα 19. Εσωτερική άποψη αποθηκευτικού χώρου (Αποθήκη Α) στον οικισμό Γυρτώνη του Νομού Λάρισας, που ανήκει στο συγκρότημα αποθηκών οριζόντιου τύπου συνολικής χωρητικότητας 1300 τ.μ., που χρησιμοποιεί ο Συνεταιρισμός «ΘΕΣγη» για την αποθήκευση των παραγόμενων προϊόντων.

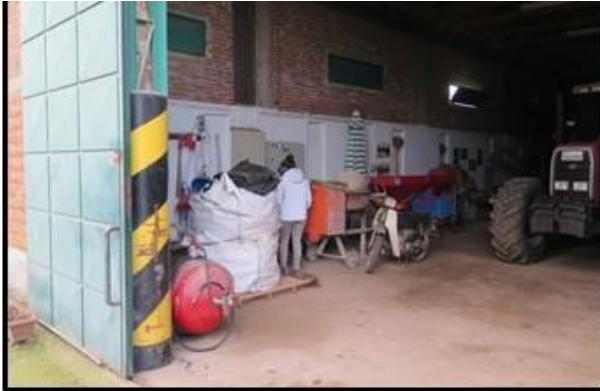
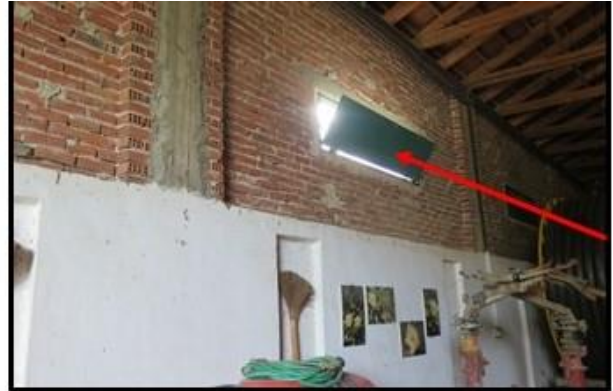
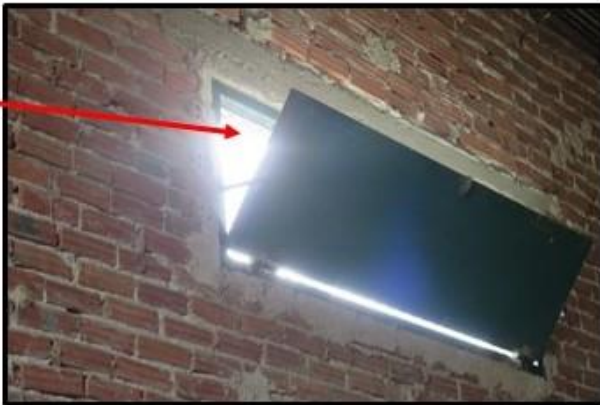
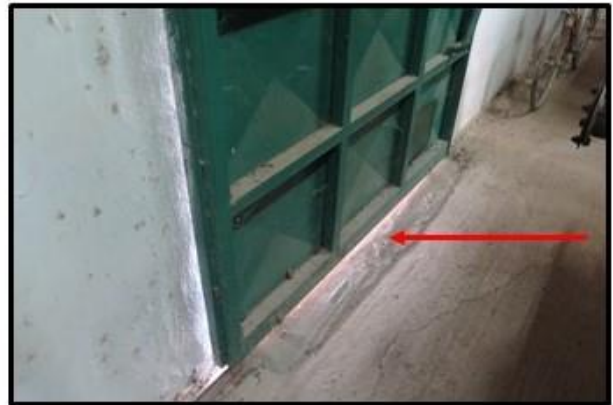
Κατά την αυτοψία βρέθηκαν ανοίγματα (παράθυρα, πόρτες) στον χώρο αποθήκευσης χωρίς προστατευτική σίτα, η οποία θα μπορούσε να λειτουργήσει αποτρεπτικά για την είσοδο εντόμων από τον περιβάλλοντα χώρο. Απουσιάζουν επίσης λωριδοκουρτίνες από την κυρία είσοδο, οι οποίες θα μπορούσαν να παρέχουν ικανοποιητική προστασία και να αποτρέψουν την είσοδο εντόμων στο χώρο της αποθήκης. Τα χαρακτηριστικά αυτά σχετίζονται τόσο με είσοδο εντόμων όσο και τροφτικών (Εικόνα 20).

Εικόνα 20. Ανοίγματα (παράθυρα και πόρτα) χωρίς ικανοποιητική προστασία (προστατευτική σίτα, λωριδοκουρτίνες) για την αποτροπή της εισόδου εντόμων σε αποθήκη οριζόντιου τύπου (Αποθήκη Α) του Συνεταιρισμού «ΘΕΣγη» στον οικισμό Γυρτώνη. Με τα κόκκινα βέλη επισημαίνονται τα επίμαχα σημεία.
