Παραδοτέο έργου Π1.1. Έκθεση αναφοράς για τα «κρίσιμα σημεία» στους χώρους και τα προϊόντα του συνεταιρισμού

Υπο-παραδοτέο Π1.1.4. «Αξιολόγηση της υφιστάμενης κατάστασης των εγκαταστάσεων και των μεθόδων αποθήκευσης του συνεταιρισμού»

Προστασία των αποθηκευμένων δημητριακών με τη χρήση γης διατόμων

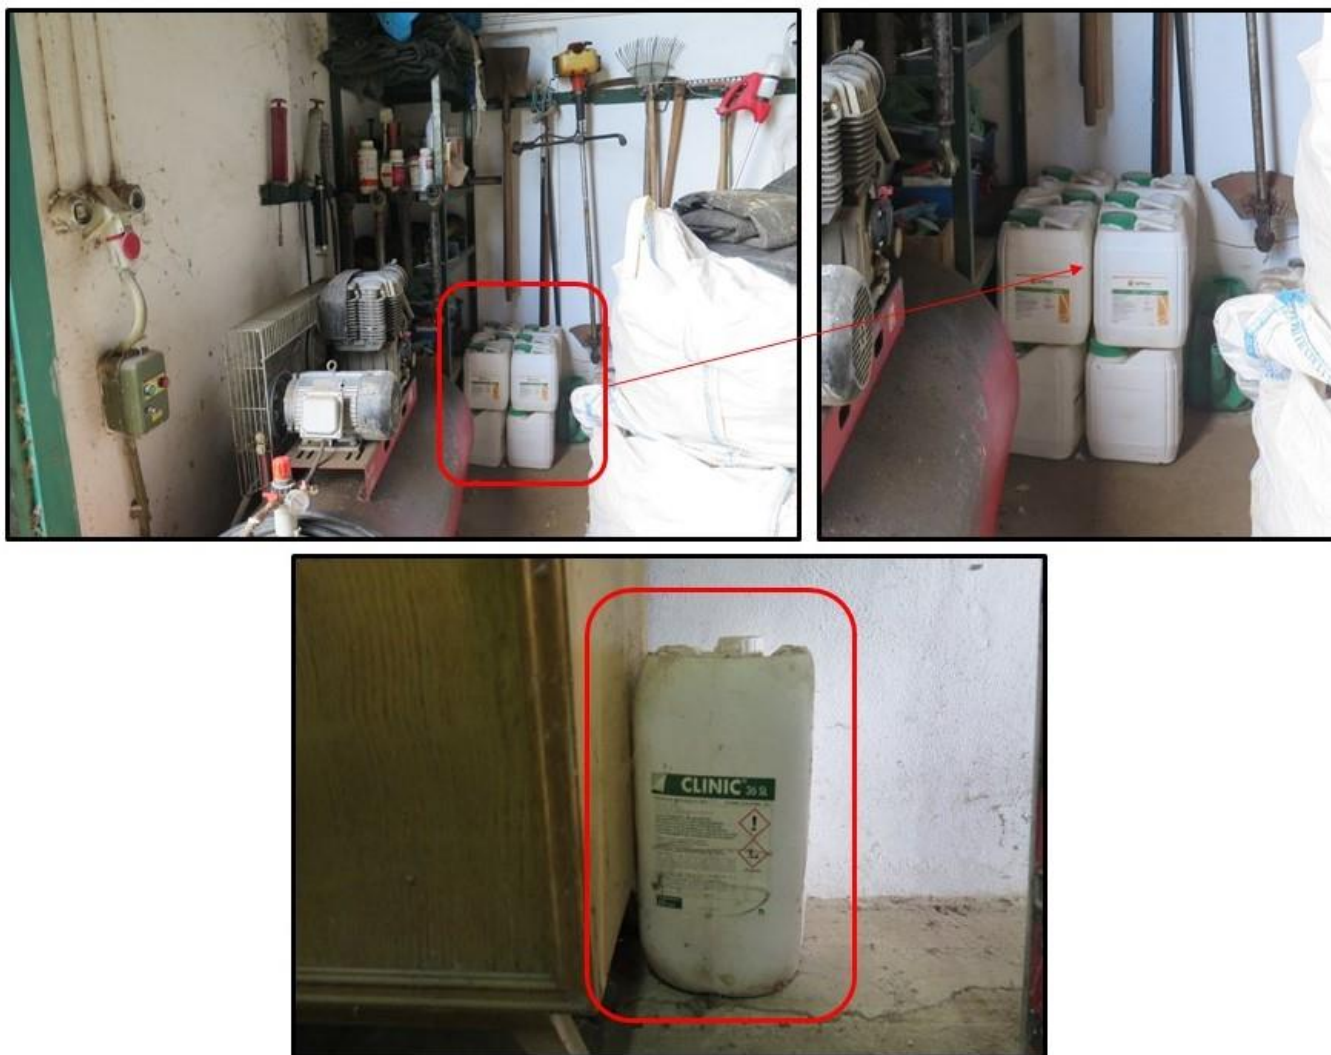
Επιπρόσθετα, κατά την αυτοψία εντοπίστηκαν συσκευασίες φυτοπροστατευτικών σκευασμάτων χωρίς ειδική σήμανση στους χώρους της αποθήκης (Εικόνα 21).

Εικόνα 21. Παρουσία φυτοπροστατευτικών προϊόντων χωρίς ειδική μέριμνα (άδειες συσκευασίες, ψεκαστήρες κα) σε αποθήκη οριζόντιου τύπου του Συνεταιρισμού «ΘΕΣγη».

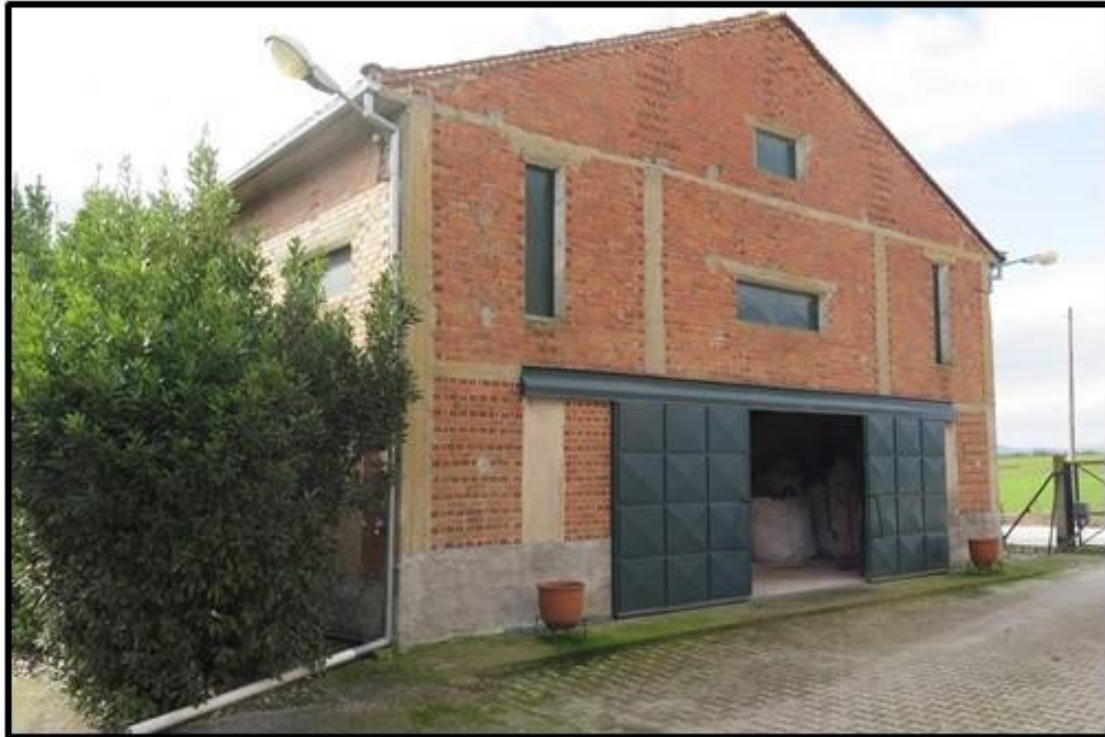
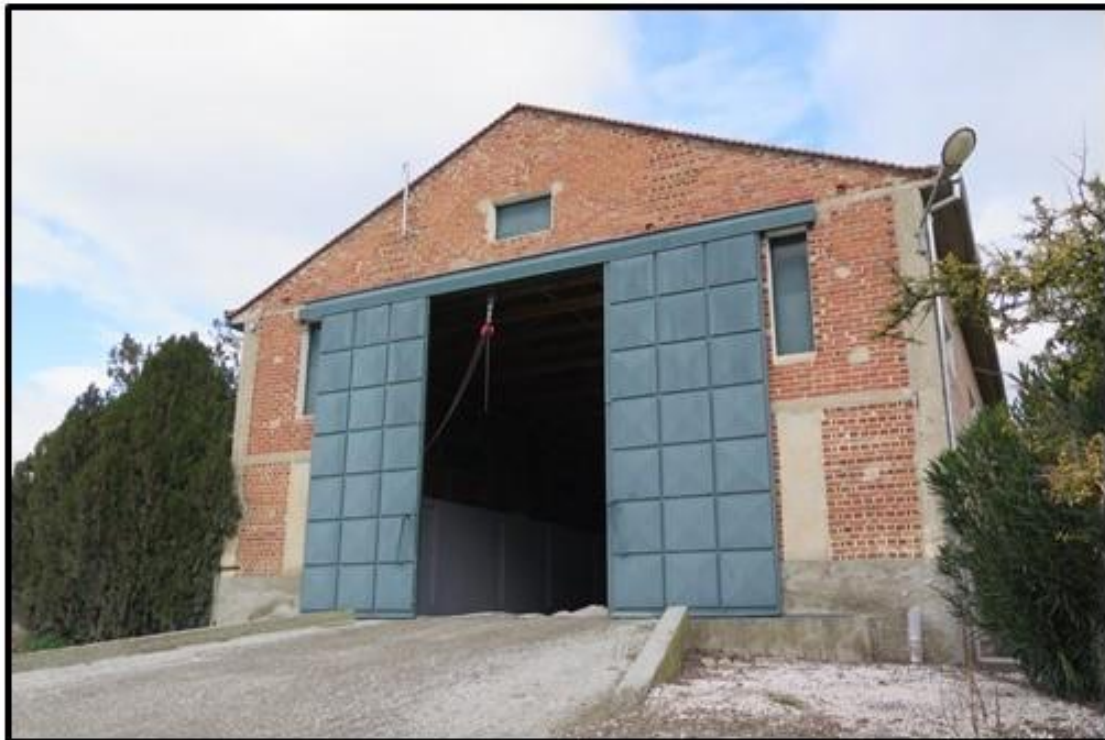
Η αποθήκη αυτή χρησιμοποιείται για την αποθήκευση αγροτικών προϊόντων αλλά και του μηχανολογικού εξοπλισμού του συνεταιρισμού. Η εξωτερική και εσωτερική άποψη της Αποθήκης Α παρουσιάζεται στις Εικόνες 22 και 23. Στην αποθήκη αποθηκεύονται αγροτικά προϊόντα και καλλιεργητικά μηχανήματα (Εικόνα 24).

Εικόνα 22. Εξωτερική άποψη αποθηκευτικού χώρου (Αποθήκη Β) στον οικισμό Γυρτώνη του Νομού Λάρισας, που ανήκει στο συγκρότημα αποθηκών οριζόντιου τύπου συνολικής χωρητικότητας 1300 τ.μ., που χρησιμοποιεί ο Συνεταιρισμός «ΘΕΣγη» για την αποθήκευση των παραγόμενων προϊόντων.

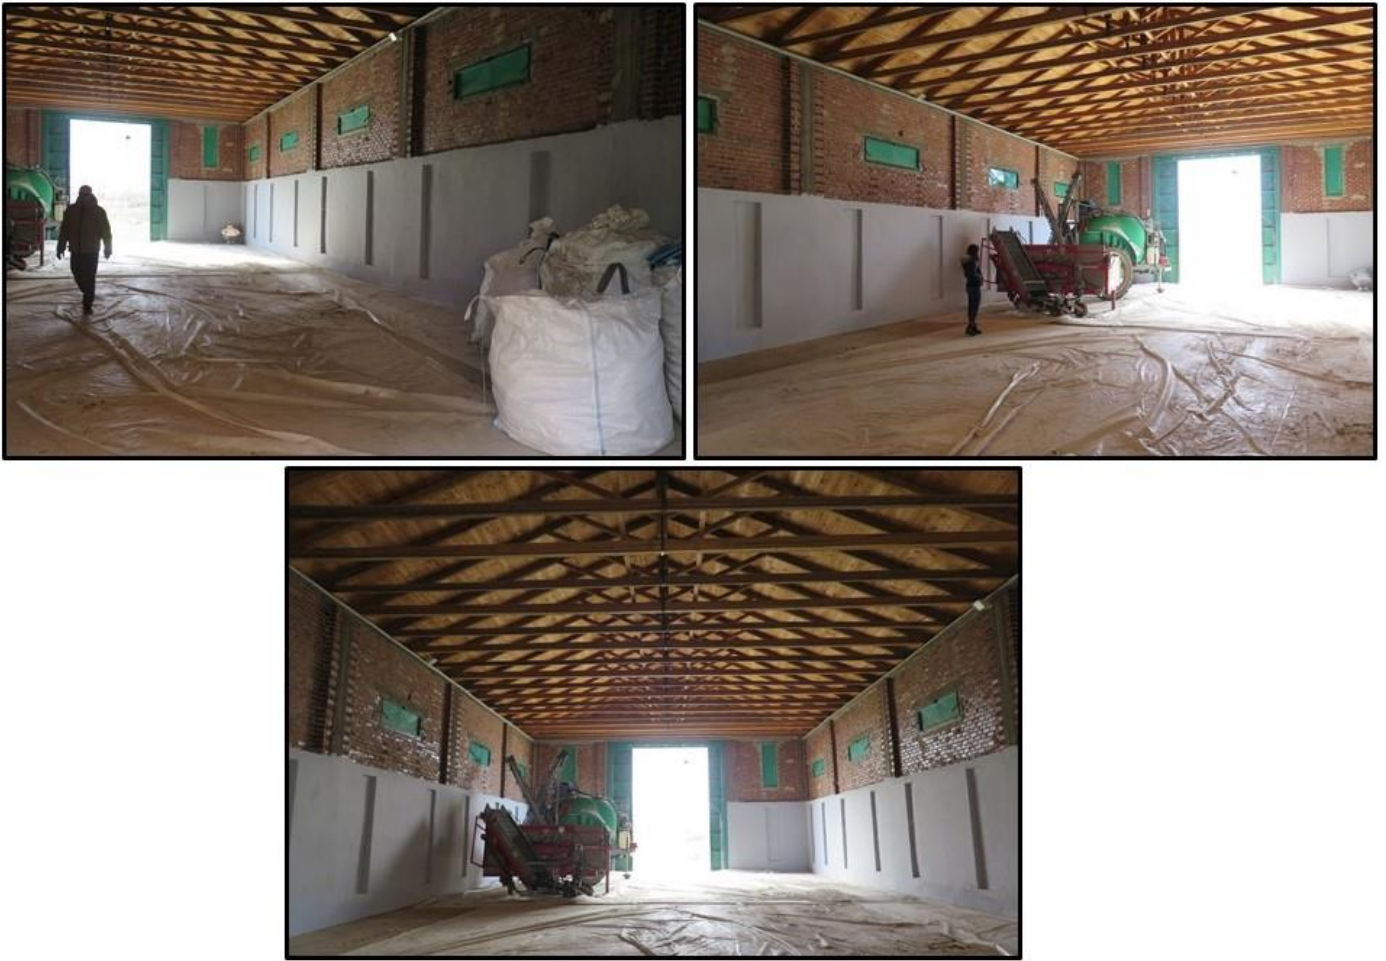
Εικόνα 23. Εσωτερική άποψη αποθηκευτικού χώρου (Αποθήκη Β) στον οικισμό Γυρτώνη του Νομού Λάρισας, που ανήκει στο συγκρότημα αποθηκών οριζόντιου τύπου συνολικής χωρητικότητας 1300 τ.μ., που χρησιμοποιεί ο Συνεταιρισμός «ΘΕΣγη» για την αποθήκευση των παραγόμενων προϊόντων.

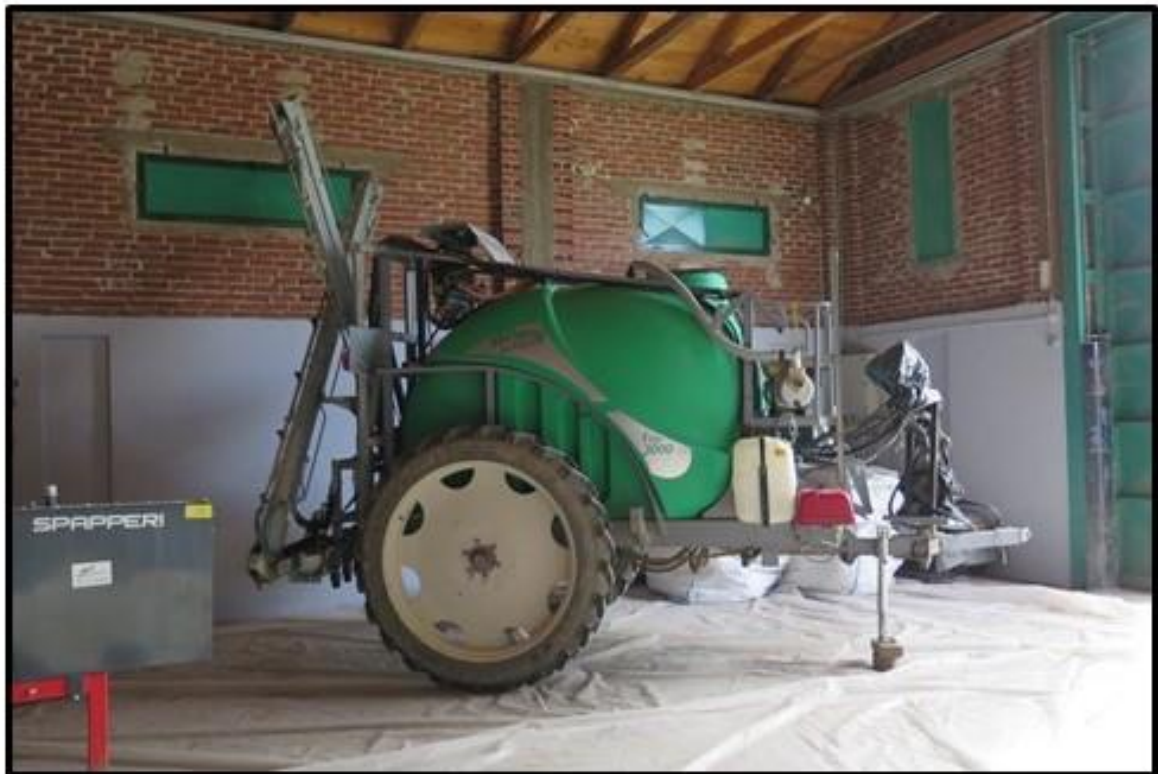
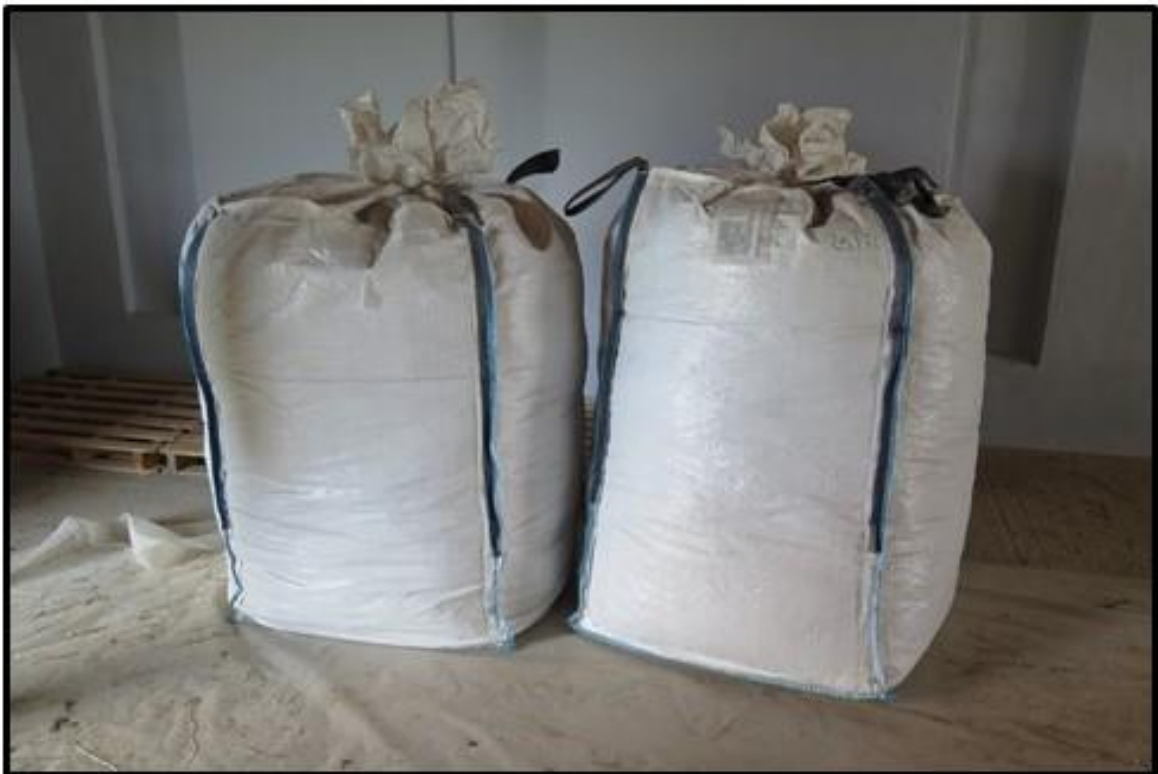
Εικόνα 24. Αποθηκευμένα γεωργικά προϊόντα (σε big bags) και μηχανήματα σε αποθήκη οριζόντιου τύπου (Αποθήκη Β) του Συνεταιρισμού «ΘΕΣγη» στον οικισμό Γυρτώνη.

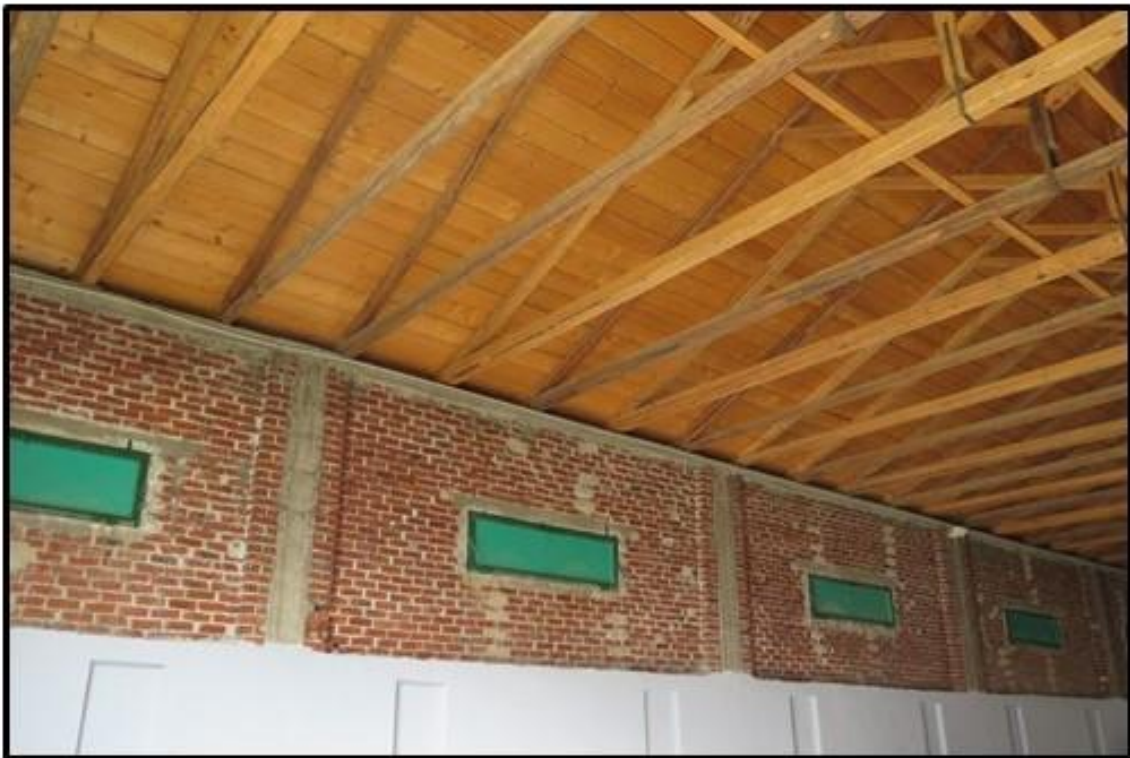
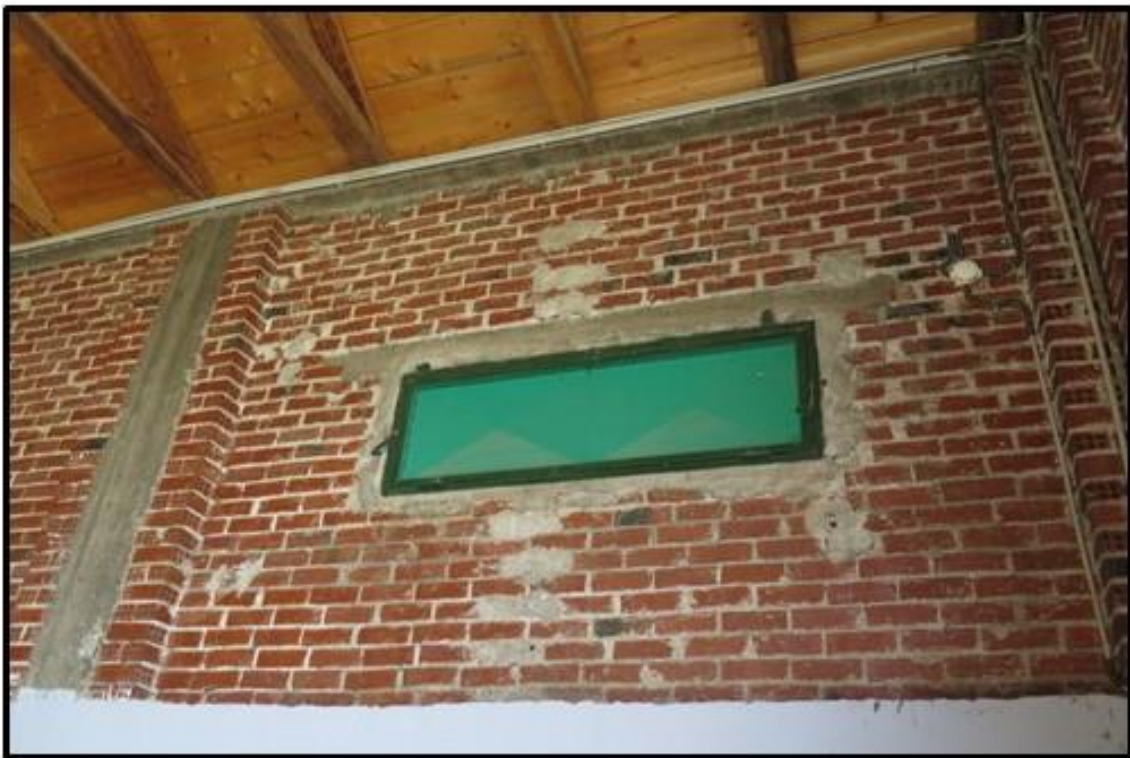
Κατά την αυτοψία βρέθηκαν ανοίγματα (παράθυρα, πόρτες) στον χώρο αποθήκευσης χωρίς προστατευτική σίτα, η οποία θα μπορούσε να λειτουργήσει αποτρεπτικά για την είσοδο εντόμων από τον περιβάλλοντα χώρο. Απουσιάζουν επίσης λωριδοκουρτίνες από την κυρία είσοδο, οι οποίες θα μπορούσαν να παρέχουν ικανοποιητική προστασία και να αποτρέψουν την είσοδο εντόμων στην αποθήκη (Εικόνα 25).

Εικόνα 25. Ανοίγματα (παράθυρα και πόρτα) χωρίς ικανοποιητική προστασία (προστατευτική σίτα, λωριδοκουρτίνες) για την αποτροπή της εισόδου εντόμων σε αποθήκη οριζόντιου τύπου (Αποθήκη Β) του Συνεταιρισμού «ΘΕΣγη» στον οικισμό Γυρτώνη.

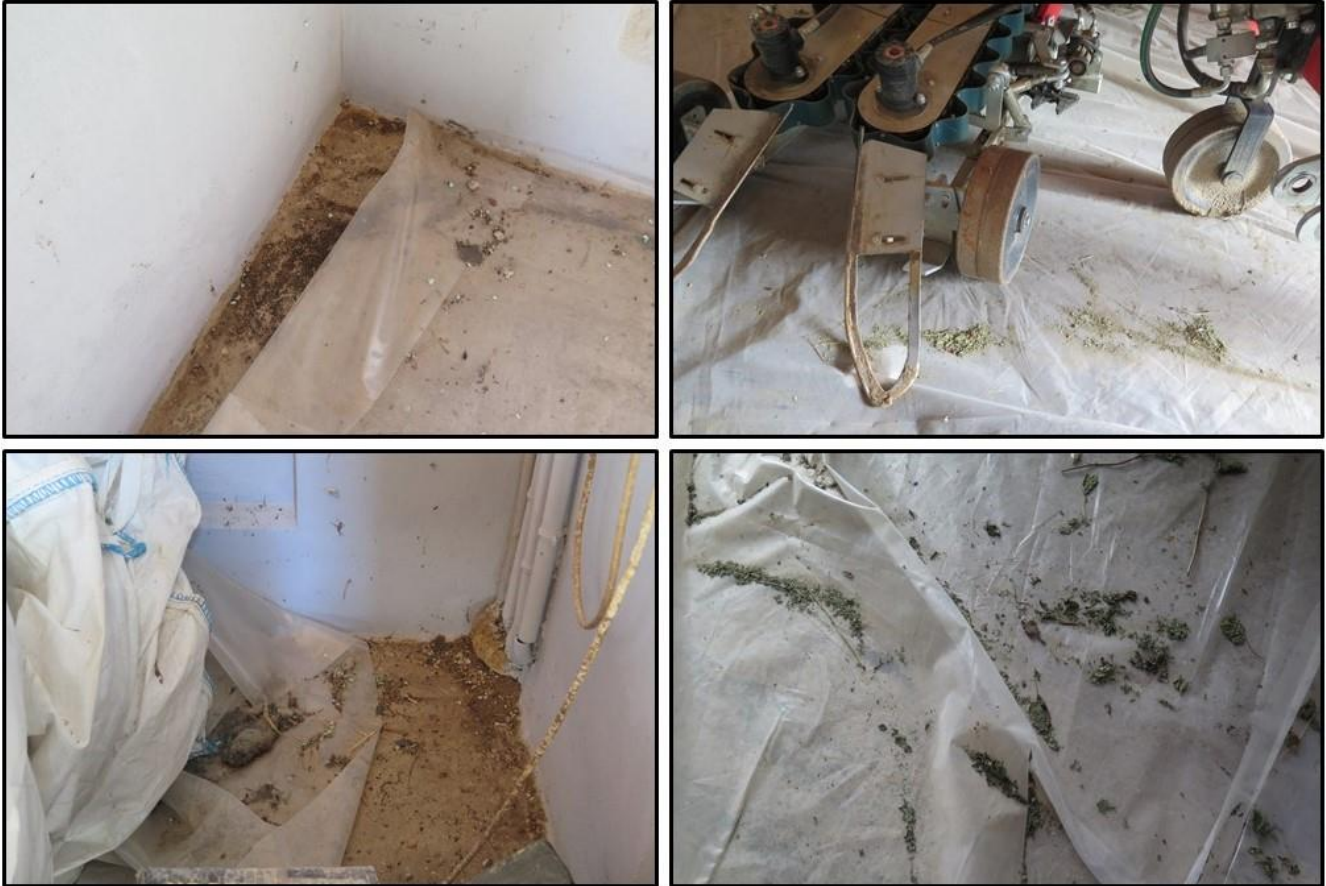
Ο καθαρισμός της αποθήκης ήταν πλημμελής κατά την αυτοψία καθώς καταγράφηκαν υπολείμματα καλλιεργειών και άλλες οργανικές ακαθαρσίες, οι οποίες θα μπορούσαν να αποτελέσουν εστία ανάπτυξης εντόμων (Εικόνα 26).

Εικόνα 26. Πλημμελής καθαρισμός σε αποθήκη οριζόντιου τύπου (Αποθήκη Β) του Συνεταιρισμού «ΘΕΣγη» στον οικισμό Γυρτώνη.

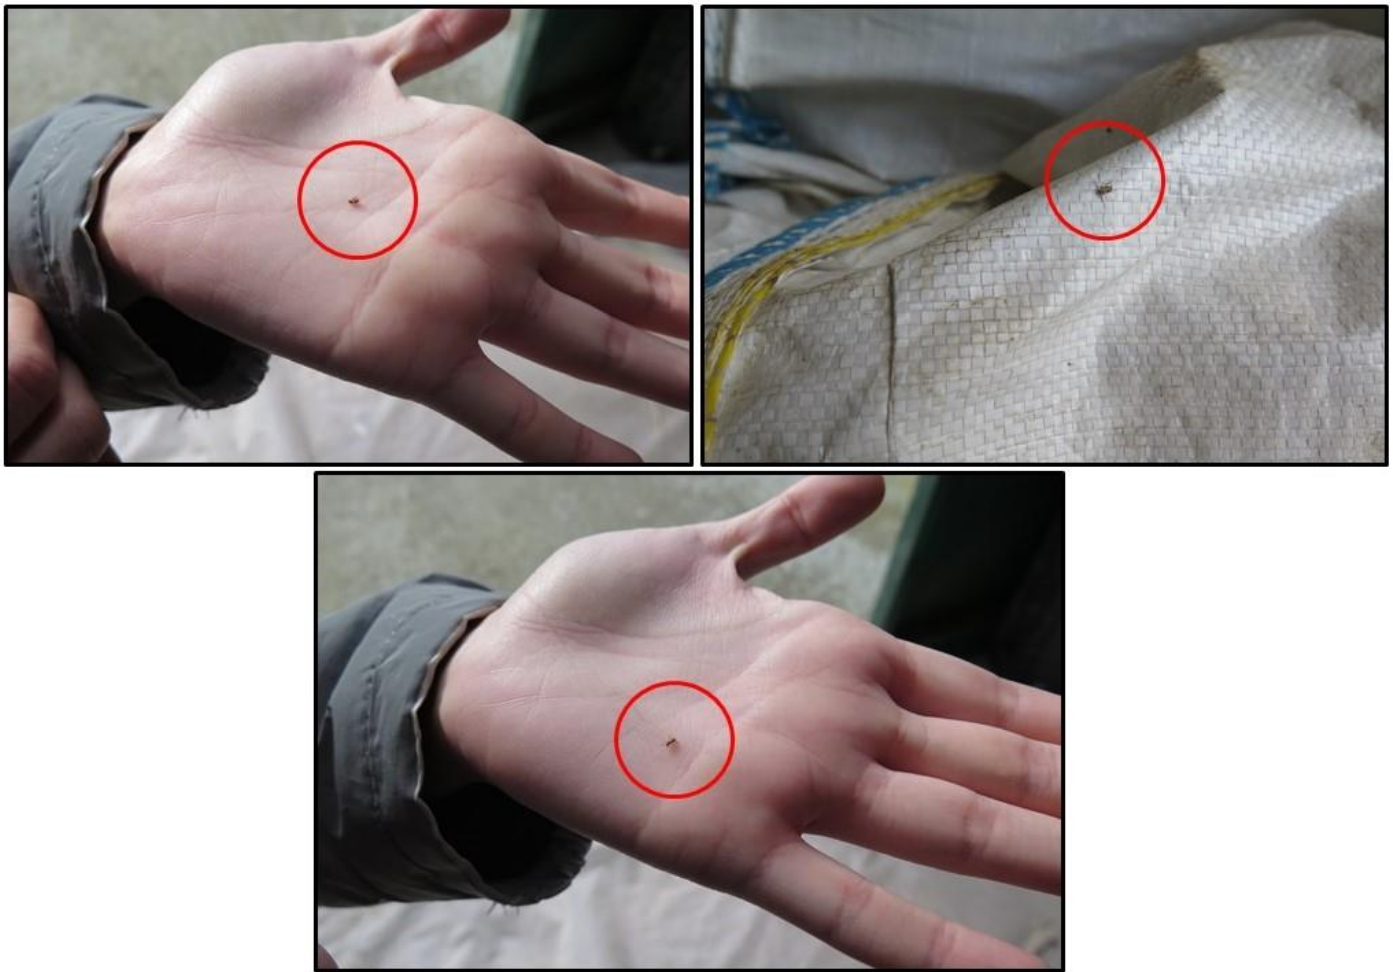
Τέλος, εντοπίστηκαν και διάφορα ζωντανά έντομα στον χώρο της αποθήκης (Εικόνα 27).

Εικόνα 27. Παρουσία εντόμων σε αποθήκη οριζόντιου τύπου (Αποθήκη Β) του Συνεταιρισμού «ΘΕΣγη» στον οικισμό Γυρτώνη.

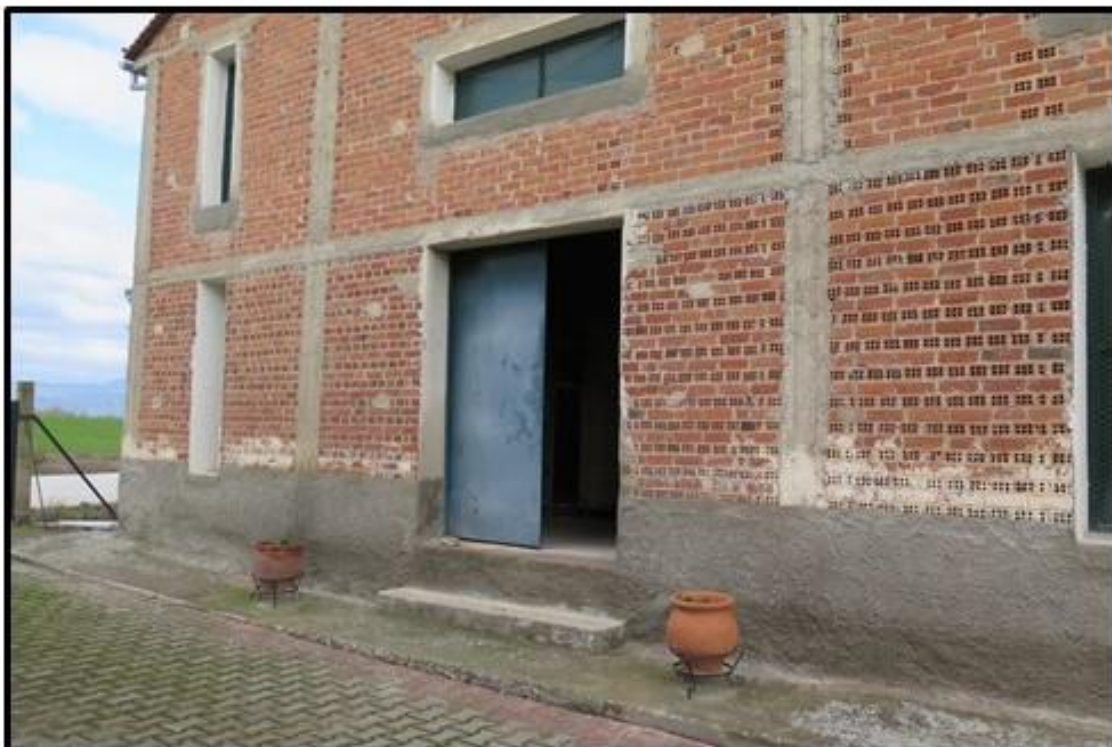
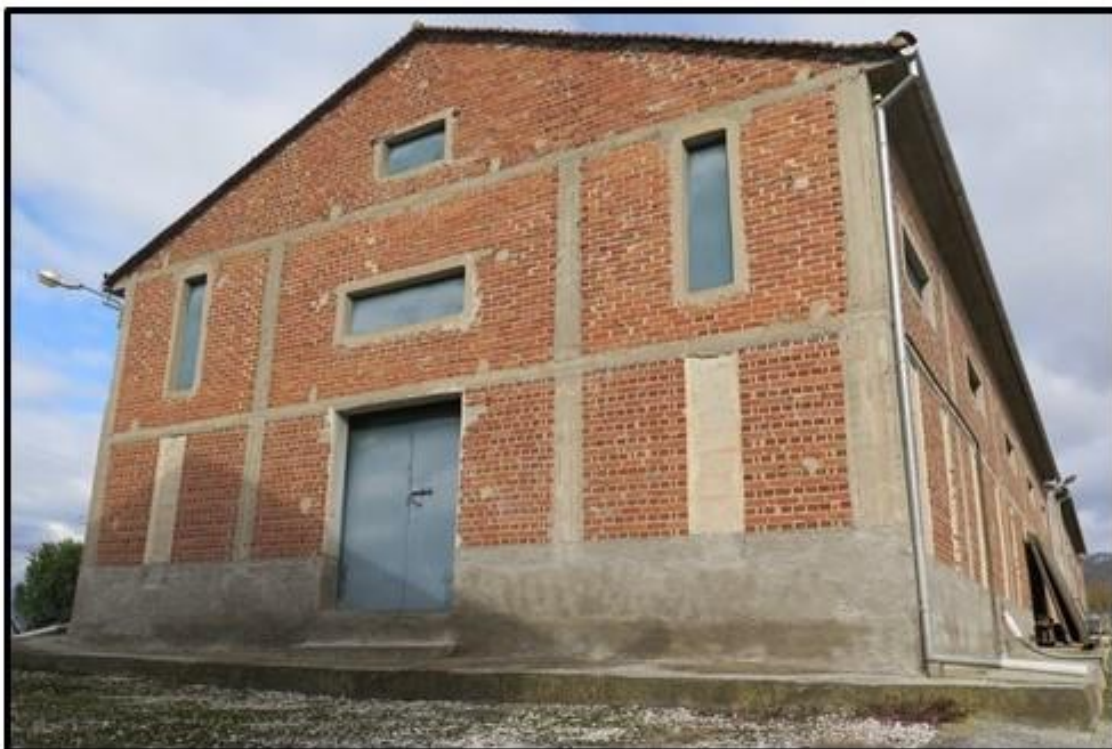
Η εξωτερική και εσωτερική άποψη της Αποθήκης Γ παρουσιάζονται στις Εικόνες 28 και 29, αντίστοιχα. Κατά τη διάρκεια της αυτοψίας εντοπίστηκαν ανοίγματα (παράθυρα, πόρτες) στον χώρο αποθήκευσης χωρίς προστατευτική σίτα, η οποία θα μπορούσε να αποτρέψει την είσοδο εντόμων από τον περίγυρο της αποθήκης στο εσωτερικό της. Δε υπήρχαν επίσης σίτες ή λωριδοκουρτίνες στην κυρία είσοδο, που θα μπορούσαν να λειτουργήσουν αποτρεπτικά για την είσοδο εντόμων στην αποθήκη (Εικόνα 30). Σε κάποια σημεία της αποθήκης εντοπίστηκαν οργανικά υπολείμματα διάφορων καλλιεργειών, πάνω στα οποία θα μπορούσαν δυνητικά να αναπτυχθούν έντομα, τα οποία μετά θα προσβάλλουν τα αποθηκευμένα προϊόντα (Εικόνα 31).

Εικόνα 28. Εξωτερική άποψη αποθηκευτικού χώρου (Αποθήκη Γ) στον οικισμό Γυρτώνη του Νομού Λάρισας, που ανήκει στο συγκρότημα αποθηκών οριζόντιου τύπου συνολικής χωρητικότητας 1300 τ.μ., που χρησιμοποιεί ο Συνεταιρισμός «ΘΕΣγη» για την αποθήκευση των παραγόμενων προϊόντων.

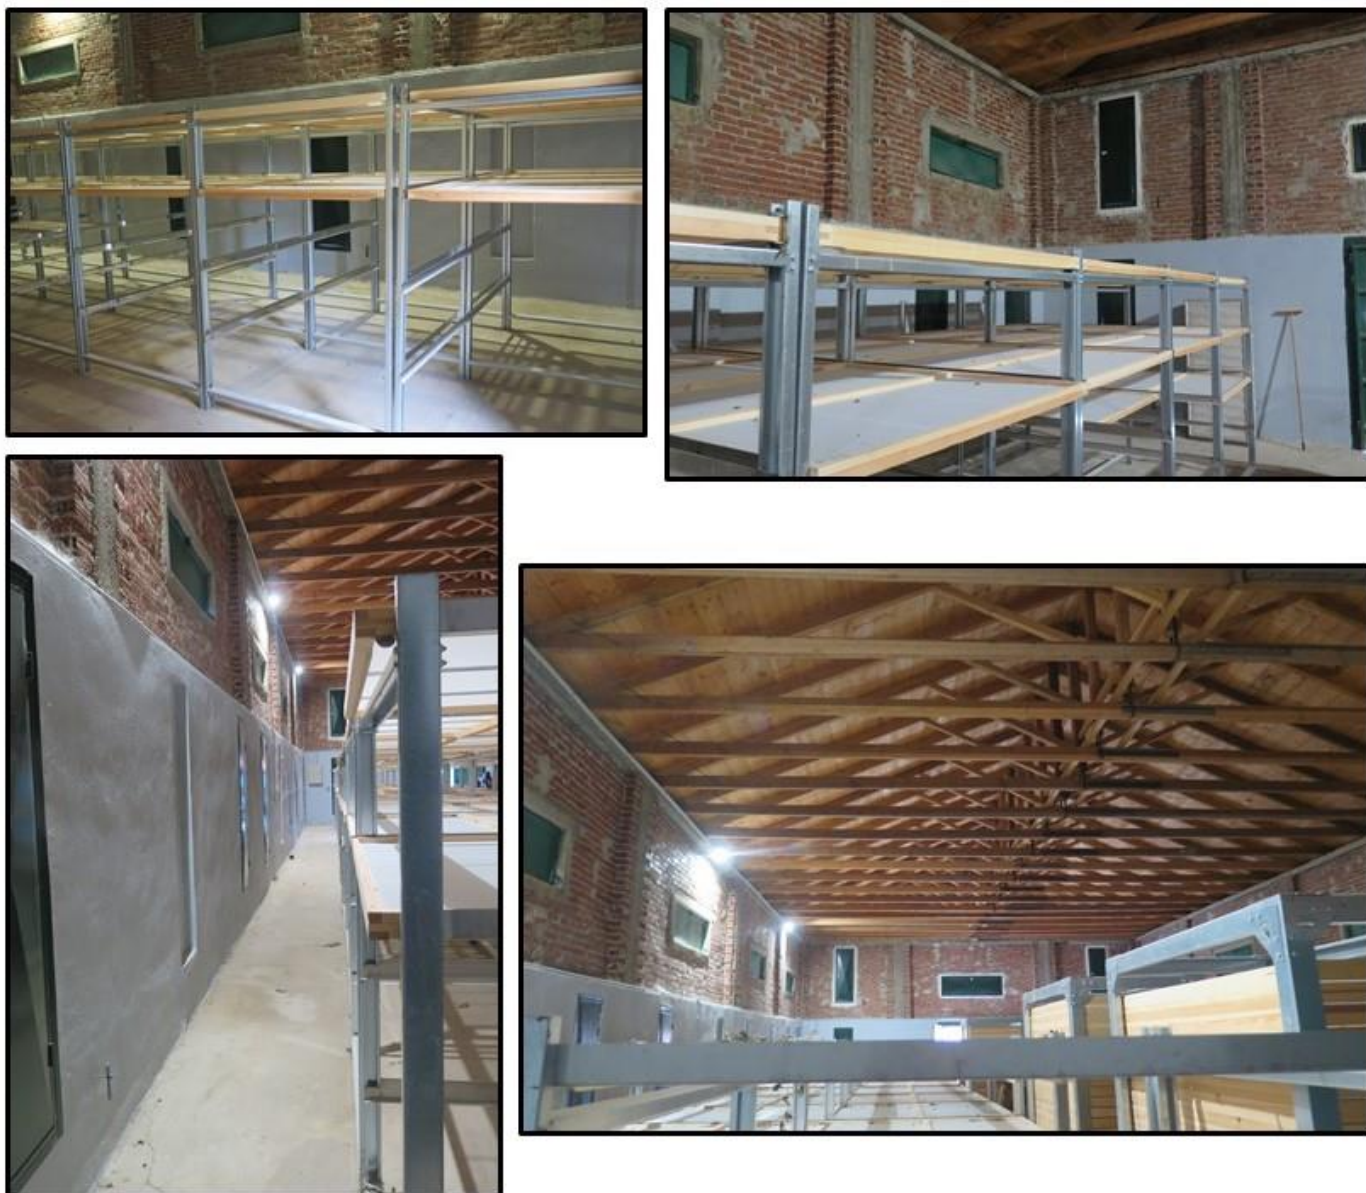
Εικόνα 29. Εσωτερική άποψη αποθηκευτικού χώρου (Αποθήκη Γ) στον οικισμό Γυρτώνη του Νομού Λάρισας, που ανήκει στο συγκρότημα αποθηκών οριζόντιου τύπου συνολικής χωρητικότητας 1300 τ.μ., που χρησιμοποιεί ο Συνεταιρισμός «ΘΕΣγη» για την αποθήκευση των παραγόμενων προϊόντων.

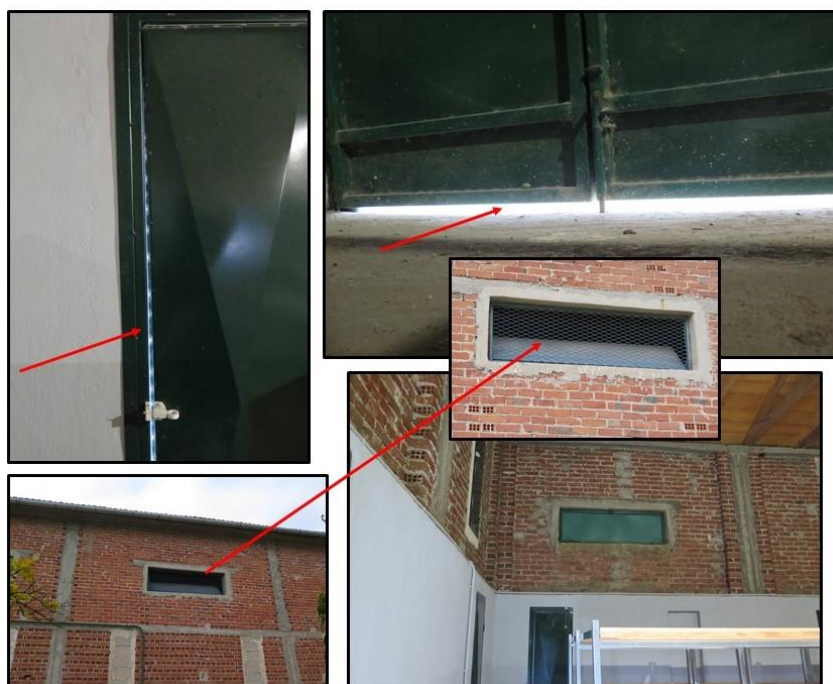
Εικόνα 30. Ανοίγματα (παράθυρα και πόρτα) χωρίς ικανοποιητική προστασία (προστατευτική σίτα, λωριδοκουρτίνες) για την αποτροπή της εισόδου εντόμων σε αποθήκη οριζόντιου τύπου (Αποθήκη Γ) του Συνεταιρισμού «ΘΕΣγη» στον οικισμό Γυρτώνη. Με τα κόκκινα βέλη επισημαίνονται τα επίμαχα σημεία.

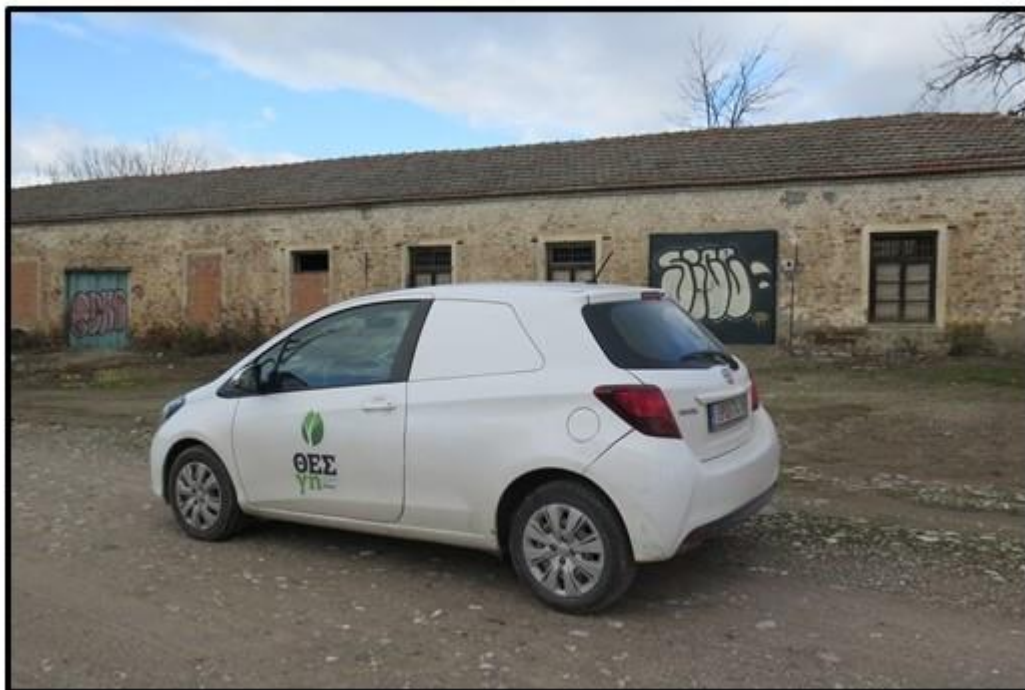
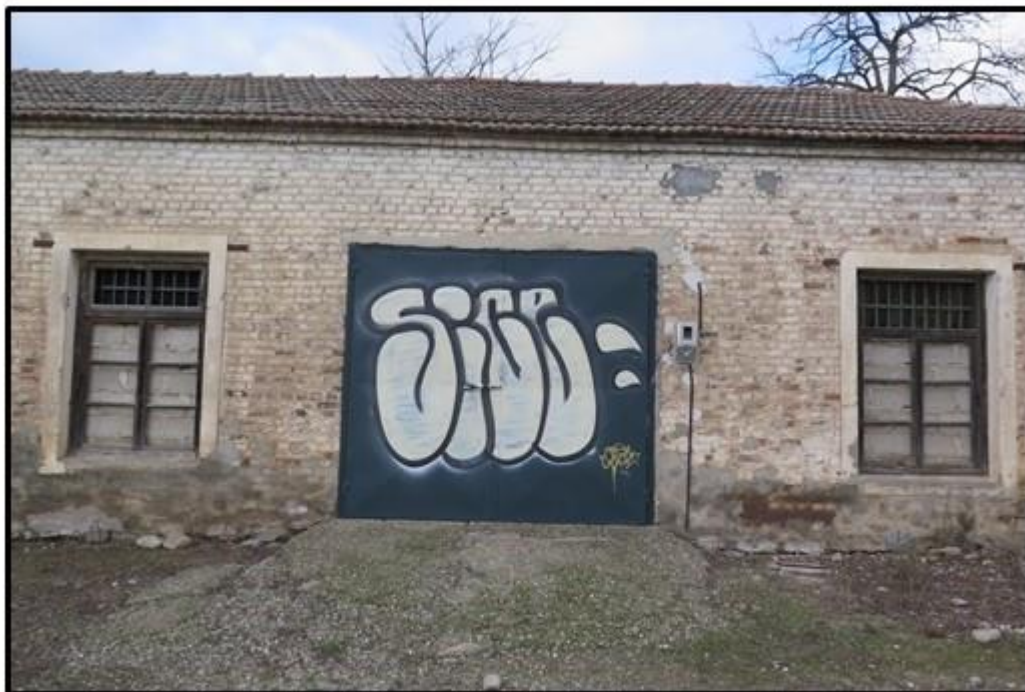
Η εξωτερική και εσωτερική άποψη της Αποθήκης Δ παρουσιάζονται στις Εικόνες 32 και 33, αντίστοιχα.

Εικόνα 32. Εξωτερική άποψη αποθηκευτικού χώρου (Αποθήκη Δ) στον οικισμό Γυρτώνη του Νομού Λάρισας, που ανήκει στο συγκρότημα αποθηκών οριζόντιου τύπου συνολικής χωρητικότητας 1300 τ.μ., που χρησιμοποιεί ο Συνεταιρισμός «ΘΕΣγη» για την αποθήκευση των παραγόμενων προϊόντων.

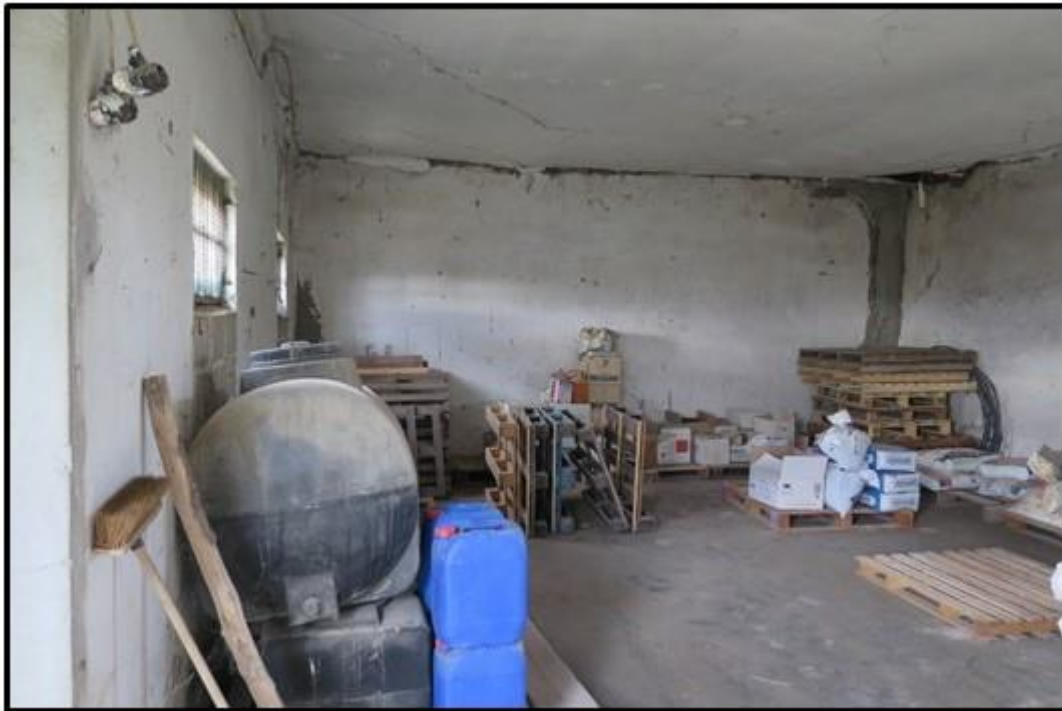
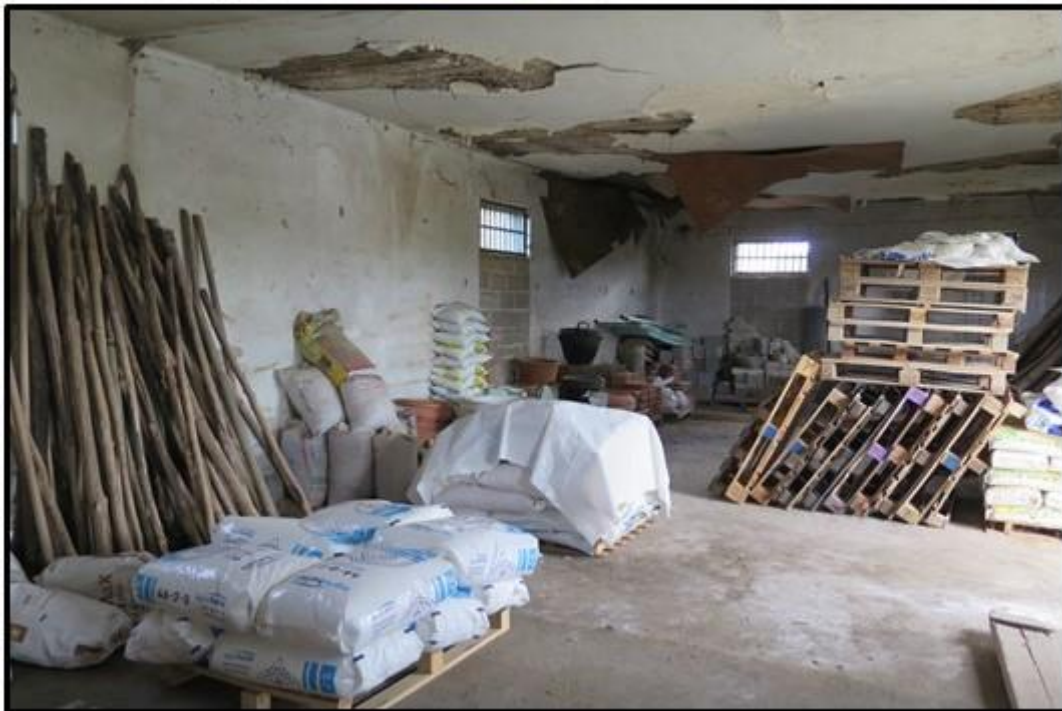
Εικόνα 33. Εσωτερική άποψη αποθηκευτικού χώρου (Αποθήκη Δ) στον οικισμό Γυρτώνη του Νομού Λάρισας, που ανήκει στο συγκρότημα αποθηκών οριζόντιου τύπου συνολικής χωρητικότητας 1300 τ.μ., που χρησιμοποιεί ο Συνεταιρισμός «ΘΕΣγη» για την αποθήκευση των παραγόμενων προϊόντων.

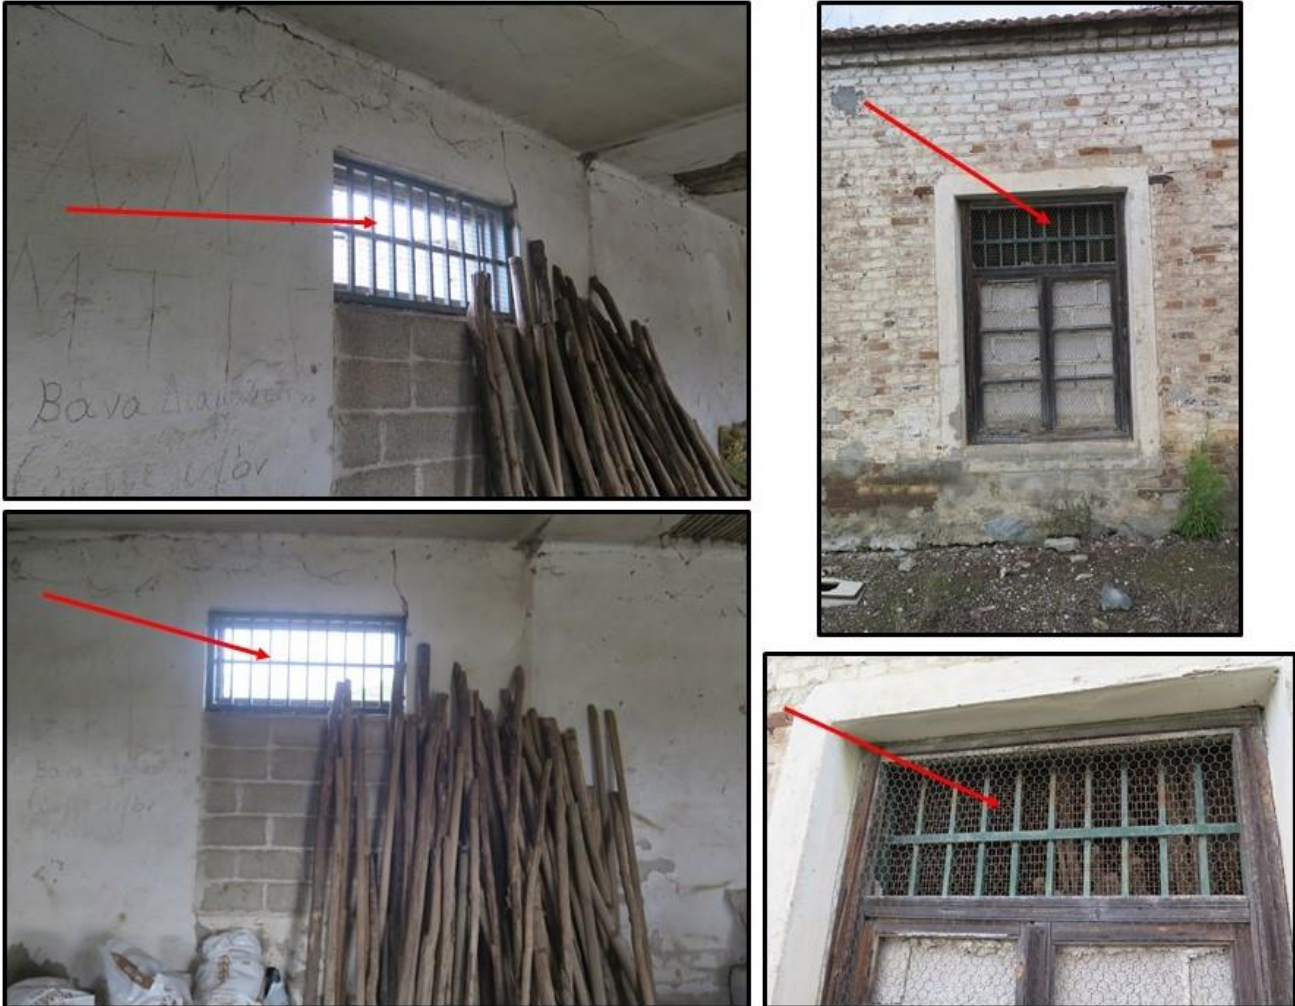
Οι πόρτες και τα παράθυρα της Αποθήκης Δ δεν έφεραν προστατευτική σίτα για την αποτροπή της εισόδου εντόμων στο εσωτερικό της αποθήκης στο εσωτερικό της (Εικόνα 34). Επίσης, σε κάποια σημεία της αποθήκης εντοπίστηκαν οργανικά υπολείμματα διάφορων καλλιεργειών, πάνω στα οποία

Εικόνα 34. Ανοίγματα (παράθυρα και πόρτα) χωρίς ικανοποιητική προστασία (προστατευτική σίτα) για την αποτροπή της εισόδου εντόμων σε αποθήκη οριζόντιου τύπου (Αποθήκη Δ) του Συνεταιρισμού «ΘΕΣγη» στον οικισμό Γυρτώνη. Με τα κόκκινα βέλη επισημαίνονται τα επίμαχα σημεία.

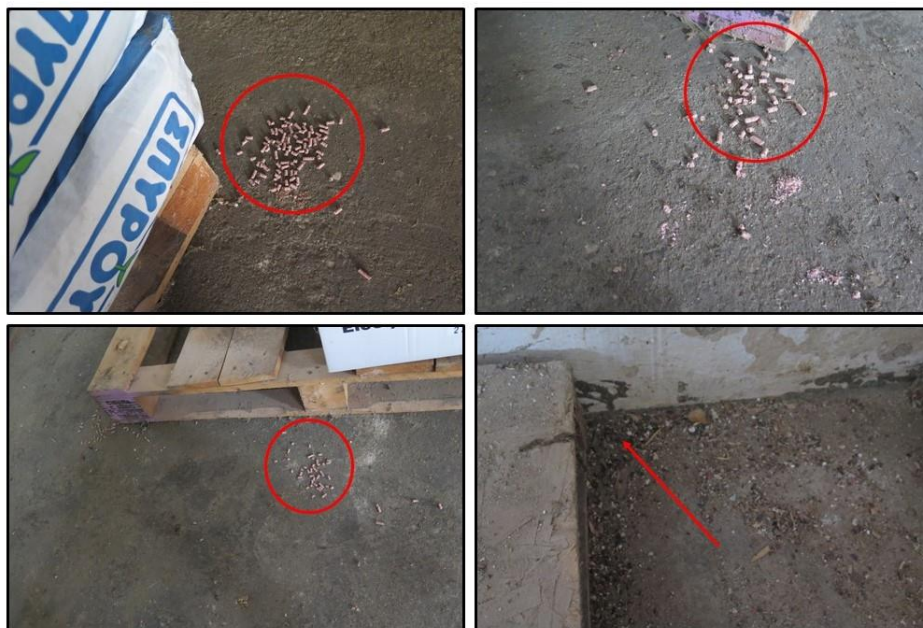
θα μπορούσαν δυνητικά να αναπτυχθούν έντομα, τα οποία μετά θα προσβάλλουν τα αποθηκευμένα προϊόντα (Εικόνα 35). Τέλος, στην Αποθήκη Δ υπήρχαν συσκευασίες φυτοπροστατευτικών σκευασμάτων χωρίς ειδική σήμανση, όπως παρουσιάζεται στην Εικόνα 36.

Εικόνα 35. Πλημμελής καθαρισμός και παρουσία ακαθαρσιών σε αποθήκη οριζόντιου τύπου (Αποθήκη Δ) του Συνεταιρισμού «ΘΕΣγη» στον οικισμό Γυρτώνη.

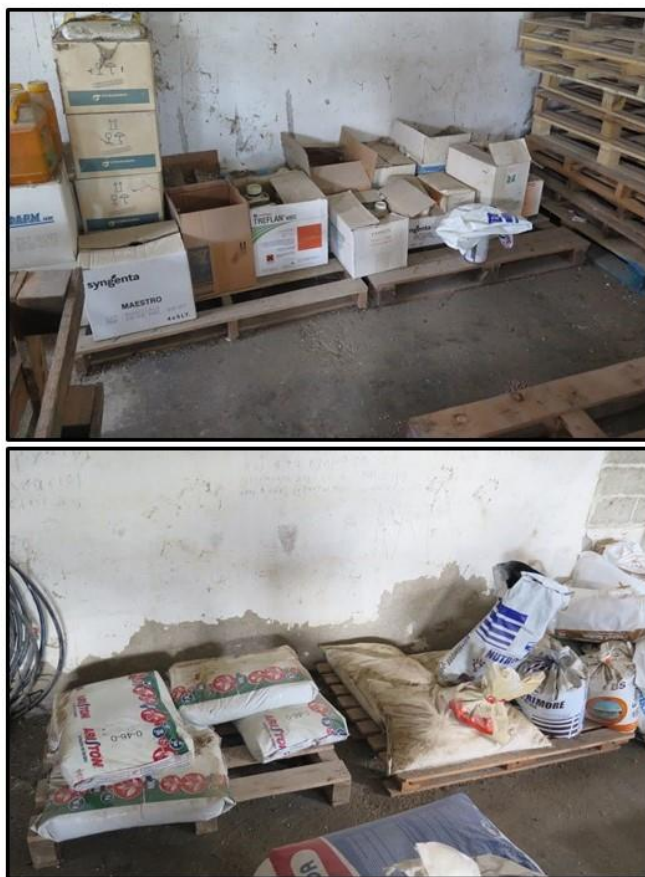
Εικόνα 36. Παρουσία φυτοπροστατευτικών προϊόντων χωρίς ειδική σήμανση σε αποθήκη οριζόντιου τύπου (Αποθήκη Δ) του Συνεταιρισμού «ΘΕΣγη».

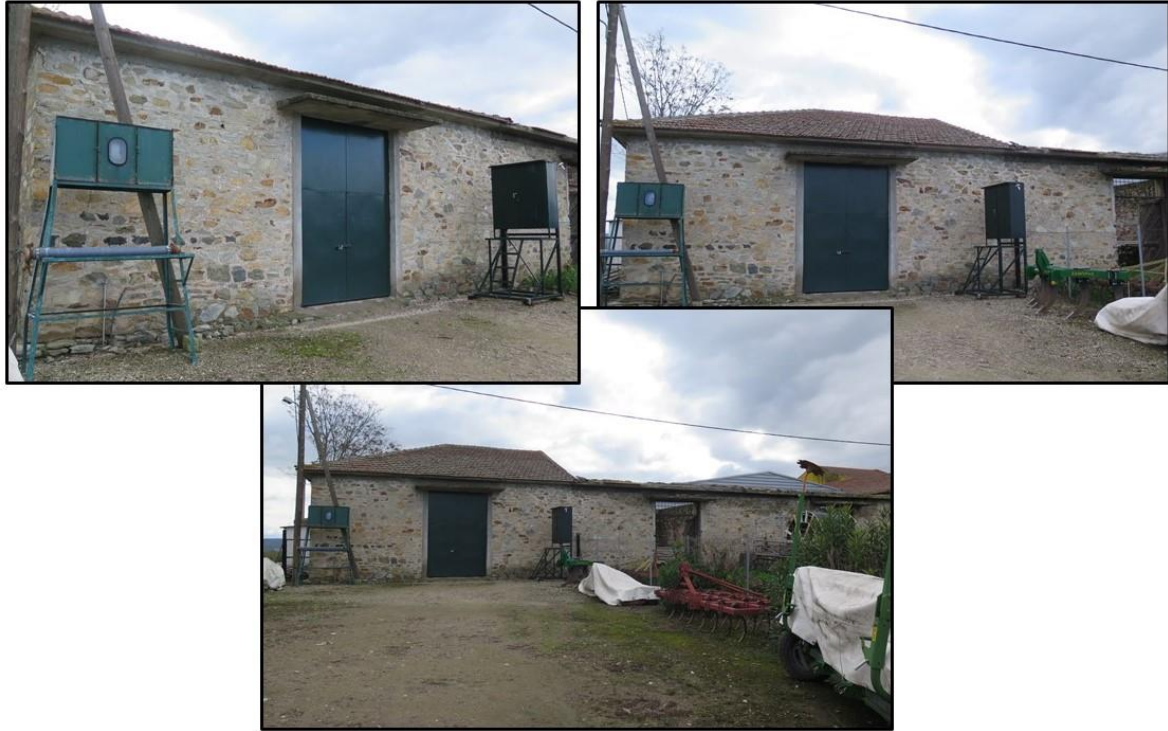
Η Αποθήκη Ε (Εικόνες 37 και 38) χρησιμοποιείται από μέλη του Συνεταιρισμού «ΘΕΣγη» τόσο για την αποθήκευση γεωργικού εξοπλισμού, όσο και γεωργικών προϊόντων.

Εικόνα 37. Εξωτερική άποψη αποθηκευτικού χώρου (Αποθήκη Ε) στον οικισμό Γυρτώνη του Νομού Λάρισας, που ανήκει στο συγκρότημα αποθηκών οριζόντιου τύπου συνολικής χωρητικότητας 1300 τ.μ., που χρησιμοποιεί ο Συνεταιρισμός «ΘΕΣγη» για την αποθήκευση των παραγόμενων προϊόντων.

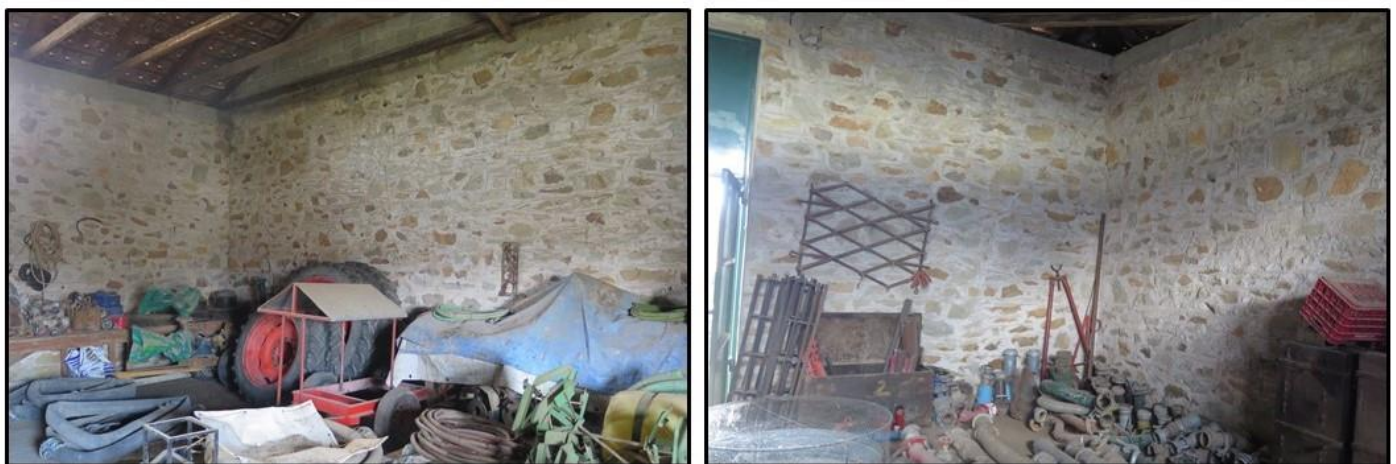
Εικόνα 38. Εσωτερική άποψη αποθηκευτικού χώρου (Αποθήκη Ε) στον οικισμό Γυρτώνη του Νομού Λάρισας, που ανήκει στο συγκρότημα αποθηκών οριζόντιου τύπου συνολικής χωρητικότητας 1300 τ.μ., που χρησιμοποιεί ο Συνεταιρισμός «ΘΕΣγη» για την αποθήκευση των παραγόμενων προϊόντων.
