Παραδοτέο έργου Π1.1. Έκθεση αναφοράς για τα «κρίσιμα σημεία» στους χώρους και τα προϊόντα του συνεταιρισμού

Υπο-παραδοτέο Π1.1.4. «Αξιολόγηση της υφιστάμενης κατάστασης των εγκαταστάσεων και των μεθόδων αποθήκευσης του συνεταιρισμού»

Προστασία των αποθηκευμένων δημητριακών με τη χρήση γης διατόμων

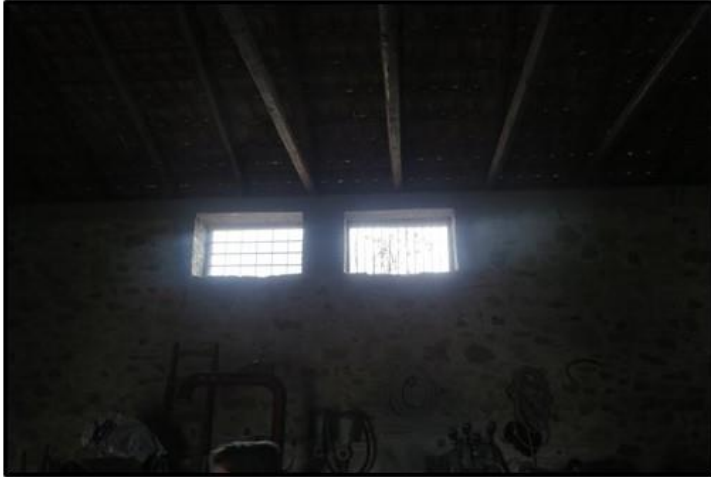
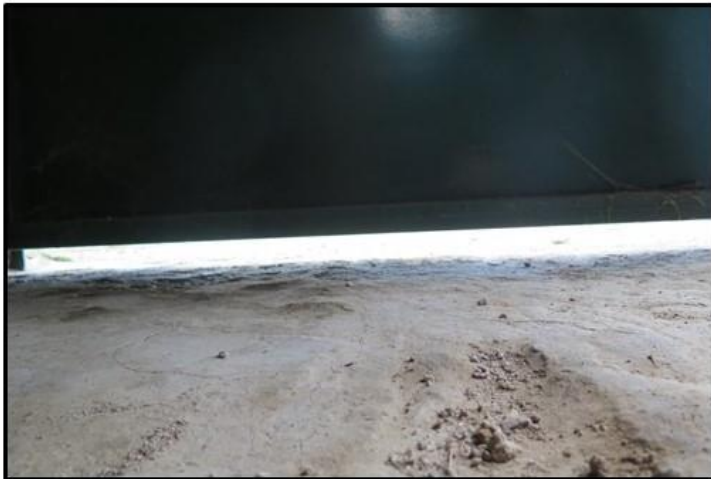
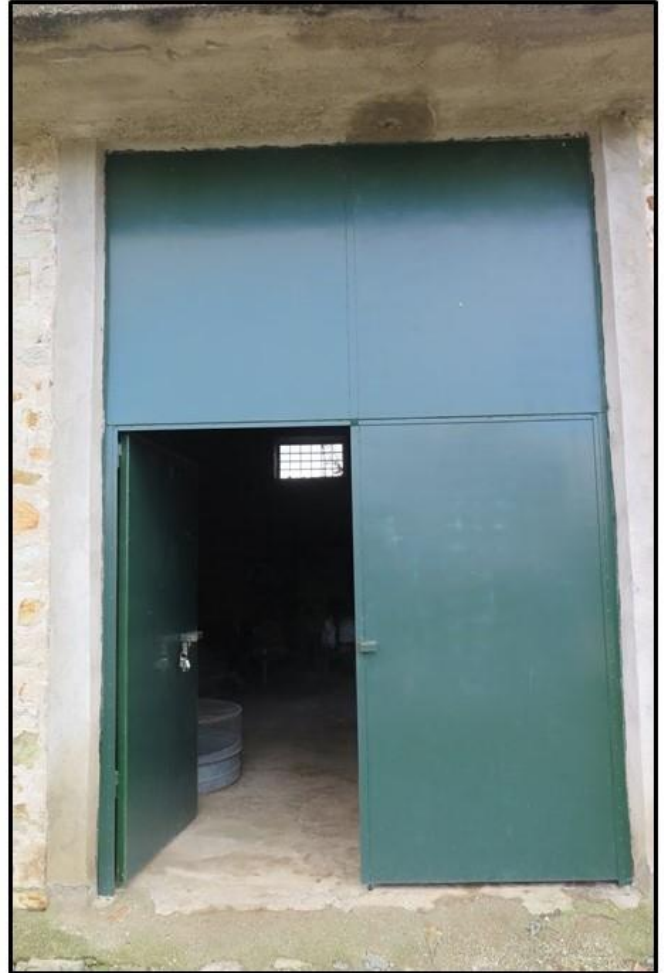
Όπως και στις προηγούμενες αποθήκες αυτού του συγκροτήματος αποθηκών, απουσίαζαν οι σίτες από τα παράθυρα, ενώ υπήρχαν μεγάλα ανοίγματα κάτω από τις πόρτες, τα οποία μπορούν να αποτελέσουν πηγές εισόδου εντόμων από το εξωτερικό περιβάλλον (Εικόνα 39).

Εικόνα 39. Ανοίγματα (παράθυρα και πόρτα) χωρίς προστασία (προστατευτική σίτα) για την αποτροπή της εισόδου εντόμων σε αποθήκη οριζόντιου τύπου (Αποθήκη Ε) του Συνεταιρισμού «ΘΕΣγη» στον οικισμό Γυρτώνη. Με τα κόκκινα βέλη επισημαίνονται τα επίμαχα σημεία.

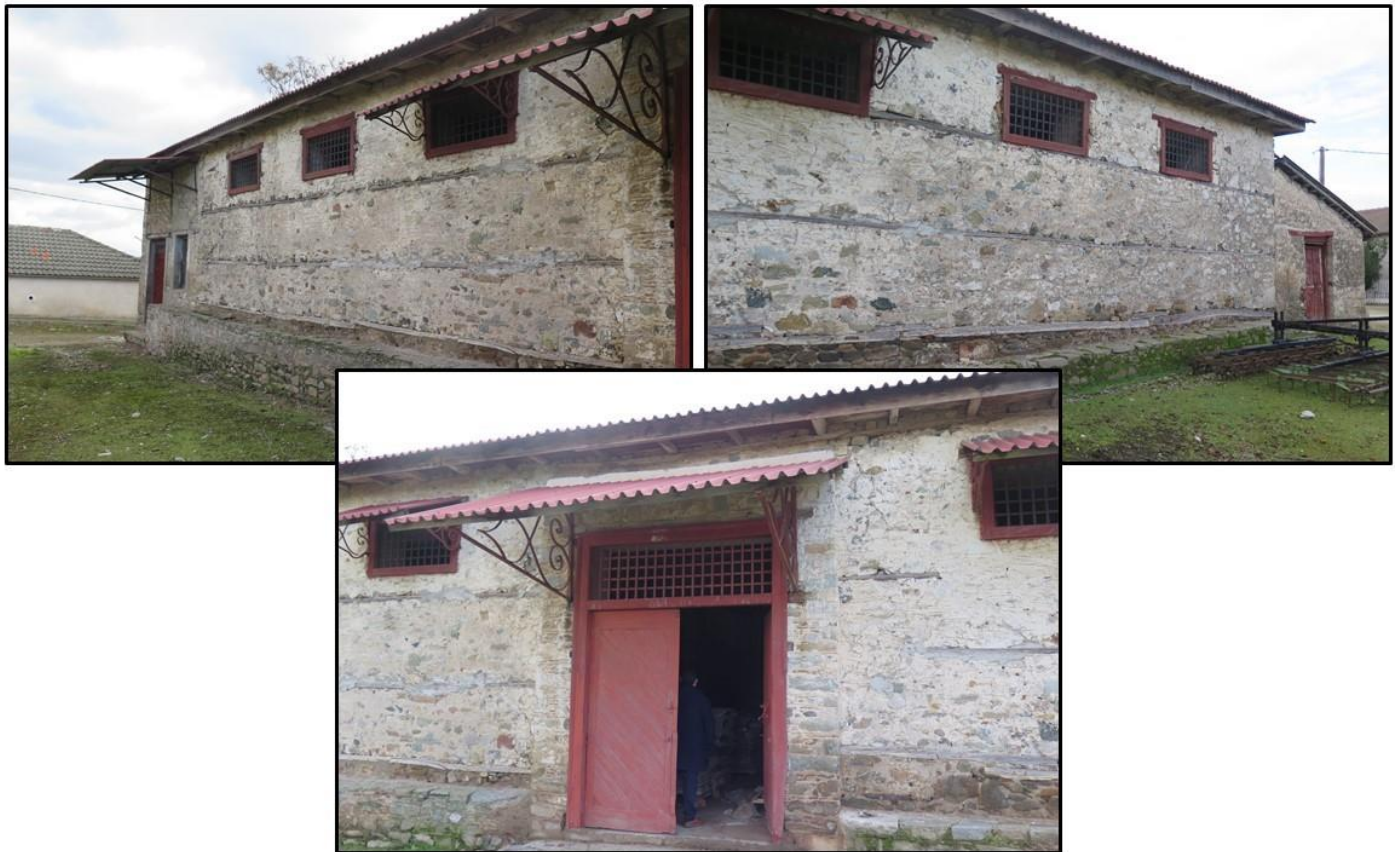
Η εξωτερική και εσωτερική άποψη της Αποθήκης ΣΤ παρουσιάζεται στις Εικόνες 40 και 41. Στην συγκεκριμένη αποθήκη γίνεται αποθήκευση γεωργικών προϊόντων. Πέρα από το γεγονός ότι τα ανοίγματα (πόρτες, παράθυρα) δεν έφεραν προστατευτική σίτα, ο καθαρισμός της αποθήκης ήταν πλημμελής, ενώ ήταν έντονη η παρουσία οργανικών υπολειμμάτων καλλιεργειών στο πάτωμα της αποθήκης. Τα υπολείμματα αυτά μπορούν να αποτελέσουν θρεπτικά υποστρώματα εντόμων, τα οποία στη συνέχεια δύνανται να προσβάλλουν τα αποθηκευμένα προϊόντα.

Εικόνα 40. Εξωτερική άποψη αποθηκευτικού χώρου (Αποθήκη ΣΤ) στον οικισμό Γυρτώνη του Νομού Λάρισας, που ανήκει στο συγκρότημα αποθηκών οριζόντιου τύπου συνολικής χωρητικότητας 1300 τ.μ., που χρησιμοποιεί ο Συνεταιρισμός «ΘΕΣγη» για την αποθήκευση των παραγόμενων προϊόντων.

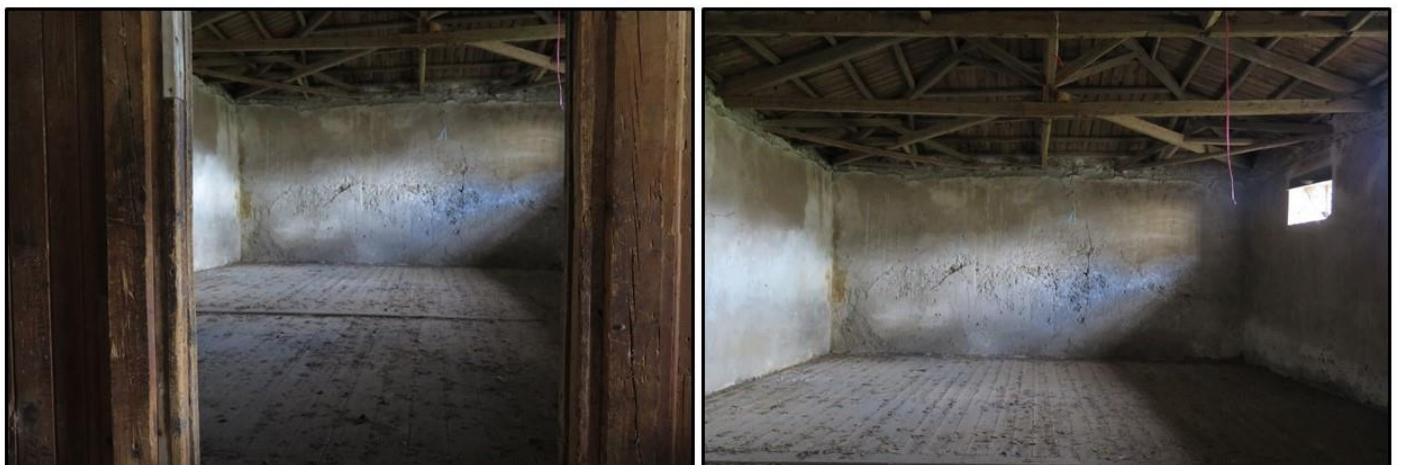
Εικόνα 41. Εσωτερική άποψη αποθηκευτικού χώρου (Αποθήκη ΣΤ) στον οικισμό Γυρτώνη του Νομού Λάρισας, που ανήκει στο συγκρότημα αποθηκών οριζόντιου τύπου συνολικής χωρητικότητας 1300 τ.μ., που χρησιμοποιεί ο Συνεταιρισμός «ΘΕΣγη» για την αποθήκευση των παραγόμενων προϊόντων.

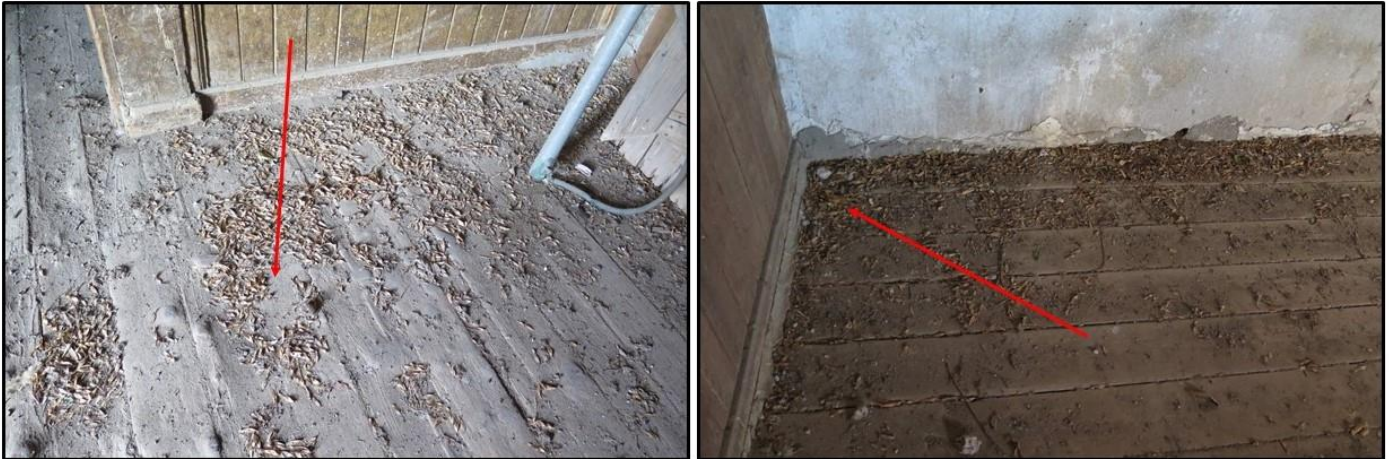
Εικόνα 42. Πλημμελής καθαρισμός – κακές συνθήκες υγιεινής σε αποθήκη οριζόντιου τύπου (Αποθήκη ΣΤ) του Συνεταιρισμού «ΘΕΣγη».

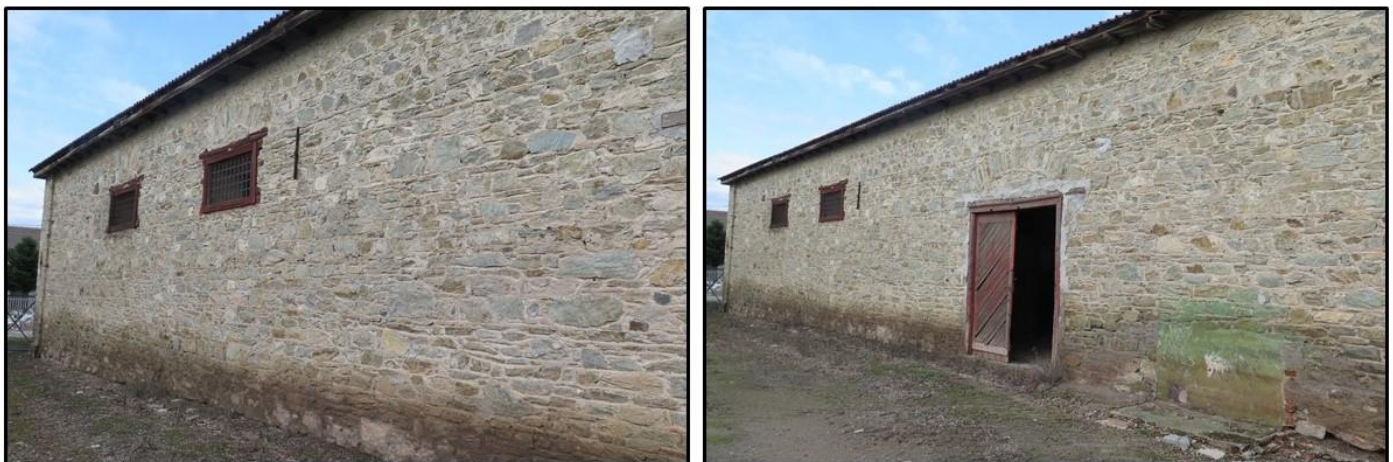
Στην Αποθήκη Ζ αποθηκεύονται γεωργικά προϊόντα (Εικόνες 43 και 44). Πέρα από το γεγονός ότι τα ανοίγματα (πόρτες, παράθυρα) δεν έφεραν προστατευτική σίτα, ο καθαρισμός της αποθήκης ήταν πλημμελής, ενώ ήταν έντονη η παρουσία οργανικών υπολειμμάτων καλλιεργειών στο πάτωμα της αποθήκης. Τα υπολείμματα αυτά μπορούν να αποτελέσουν θρεπτικά υποστρώματα εντόμων, τα οποία στη συνέχεια δύνανται να προσβάλλουν τα αποθηκευμένα προϊόντα.

Εικόνα 43. Εξωτερική άποψη αποθηκευτικού χώρου (Αποθήκη Ζ) στον οικισμό Γυρτώνη του Νομού Λάρισας, που ανήκει στο συγκρότημα αποθηκών οριζόντιου τύπου συνολικής χωρητικότητας 1300 τ.μ., που χρησιμοποιεί ο Συνεταιρισμός «ΘΕΣγη» για την αποθήκευση των παραγόμενων προϊόντων.

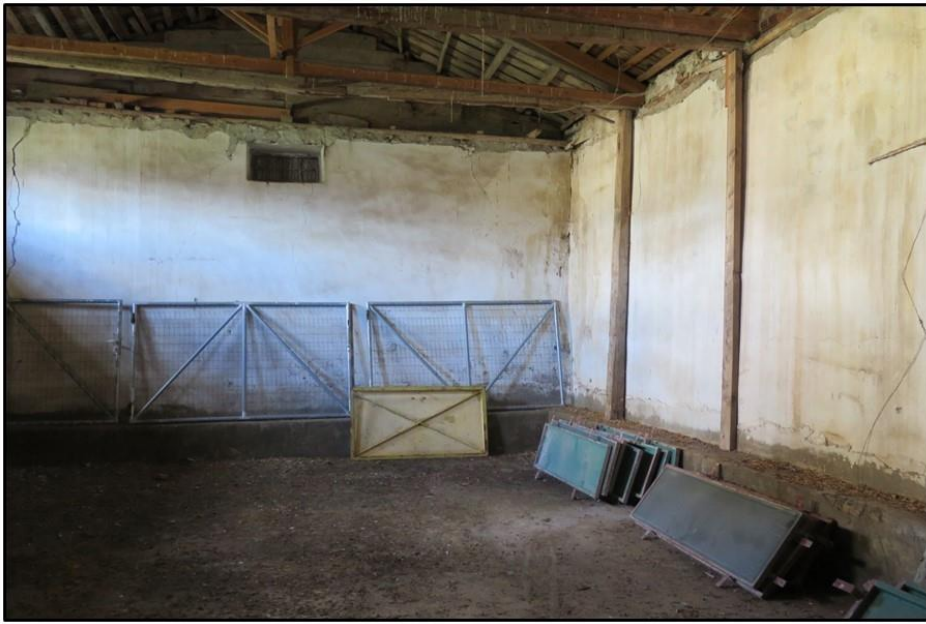
Εικόνα 44. Εσωτερική άποψη αποθηκευτικού χώρου (Αποθήκη Ζ) στον οικισμό Γυρτώνη του Νομού Λάρισας, που ανήκει στο συγκρότημα αποθηκών οριζόντιου τύπου συνολικής χωρητικότητας 1300 τ.μ., που χρησιμοποιεί ο Συνεταιρισμός «ΘΕΣγη» για την αποθήκευση των παραγόμενων προϊόντων.

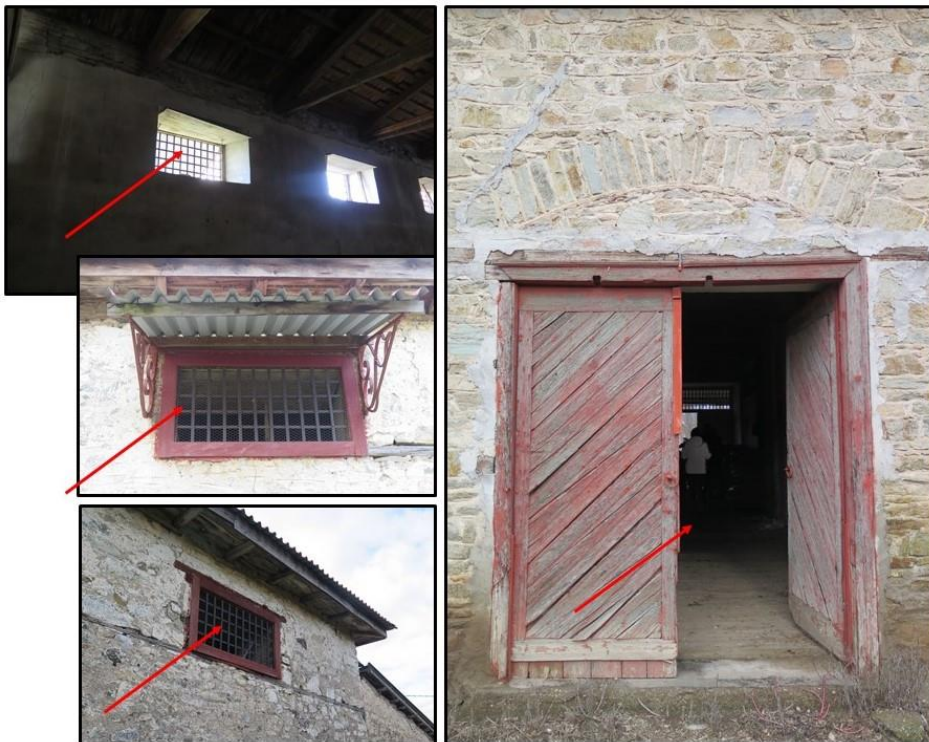
Εικόνα 45. Ανοίγματα (παράθυρα και πόρτα) χωρίς προστασία (προστατευτική σίτα) για την αποτροπή της εισόδου εντόμων σε αποθήκη οριζόντιου τύπου (Αποθήκη Ζ) του Συνεταιρισμού «ΘΕΣγη» στον οικισμό Γυρτώνη. Με τα κόκκινα βέλη επισημαίνονται τα επίμαχα σημεία.

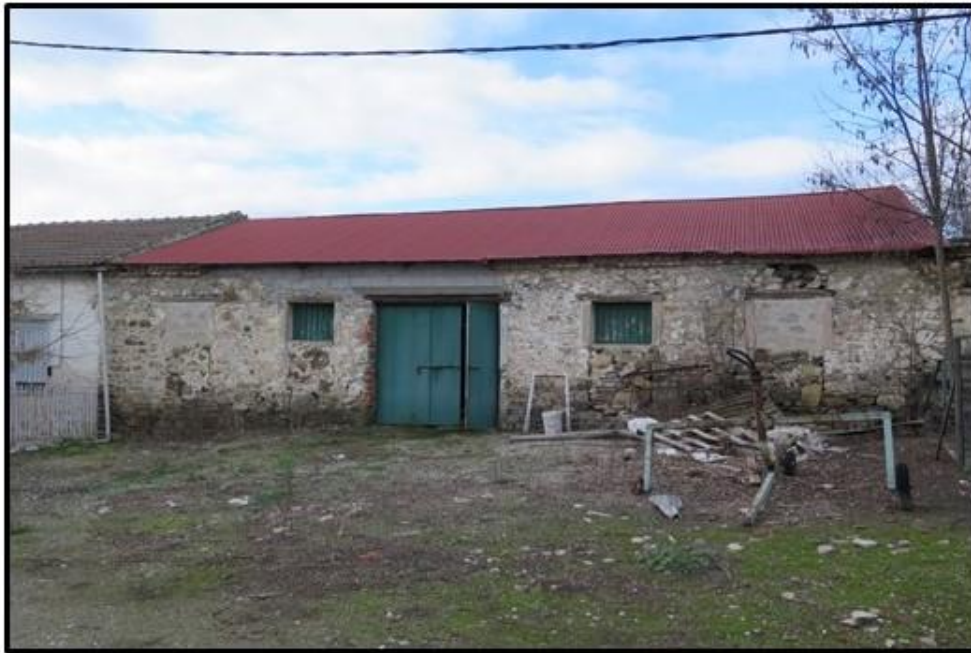
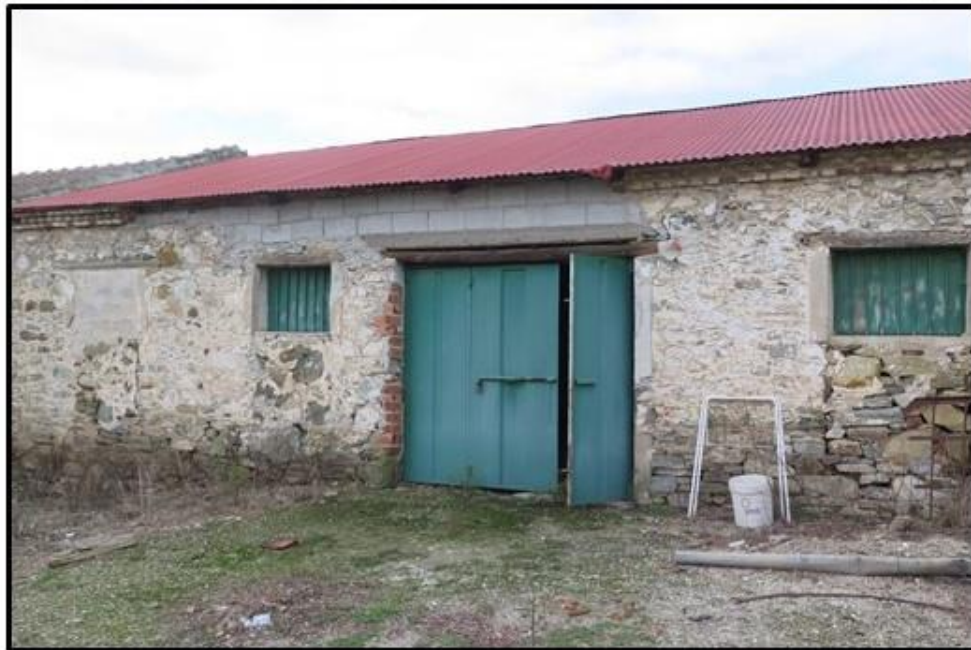
Στις Εικόνες 46 και 47 φαίνεται η εξωτερική και εσωτερική άποψη της Αποθήκης Η, στην οποία γίνεται αποθήκευση γεωργικών προϊόντων. Όπως και στις προηγούμενες αποθήκες, από τα ανοίγματα (πόρτες, παράθυρα) απουσιάζει κάποια προστατευτική σίτα, η οποία θα απέτρεπε την είσοδο εντόμων στην αποθήκη (Εικόνα 48). Ανοίγματα επίσης υπάρχουν και στην οροφή της αποθήκης (Εικόνα 48).

Εικόνα 46. Εξωτερική άποψη αποθηκευτικού χώρου (Αποθήκη Η) στον οικισμό Γυρτώνη του Νομού Λάρισας, που ανήκει στο συγκρότημα αποθηκών οριζόντιου τύπου συνολικής χωρητικότητας 1300 τ.μ., που χρησιμοποιεί ο Συνεταιρισμός «ΘΕΣγη» για την αποθήκευση των παραγόμενων προϊόντων.

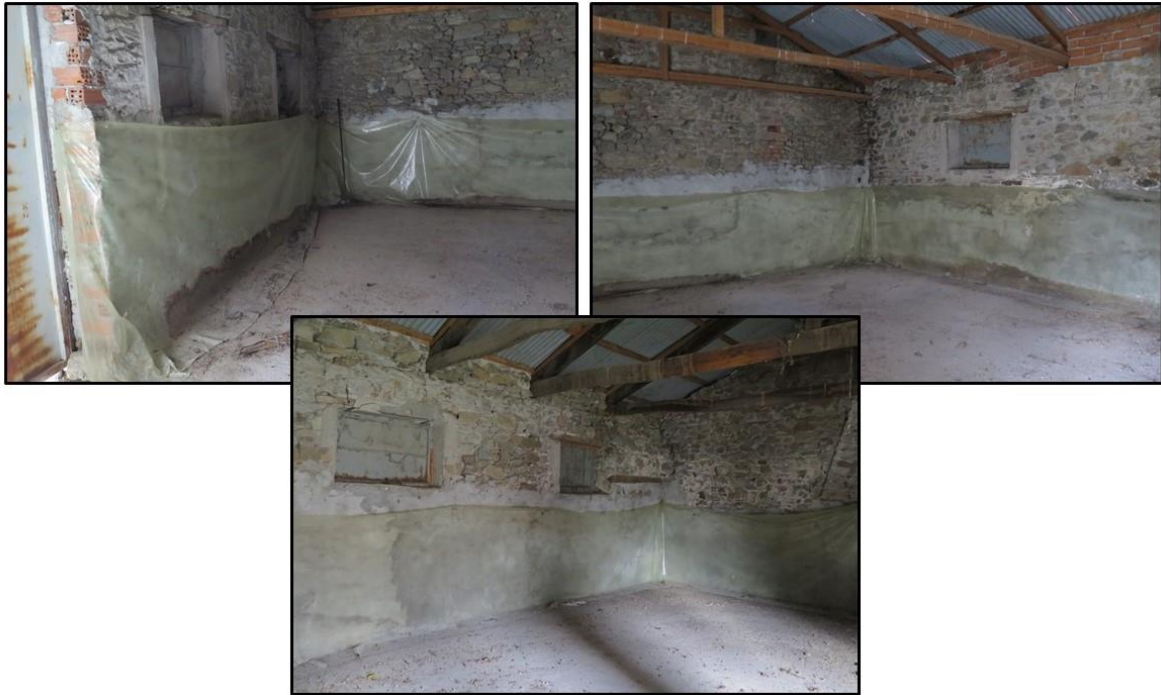
Εικόνα 47. Εσωτερική άποψη αποθηκευτικού χώρου (Αποθήκη Η) στον οικισμό Γυρτώνη του Νομού Λάρισας, που ανήκει στο συγκρότημα αποθηκών οριζόντιου τύπου συνολικής χωρητικότητας 1300 τ.μ., που χρησιμοποιεί ο Συνεταιρισμός «ΘΕΣγη» για την αποθήκευση των παραγόμενων προϊόντων.

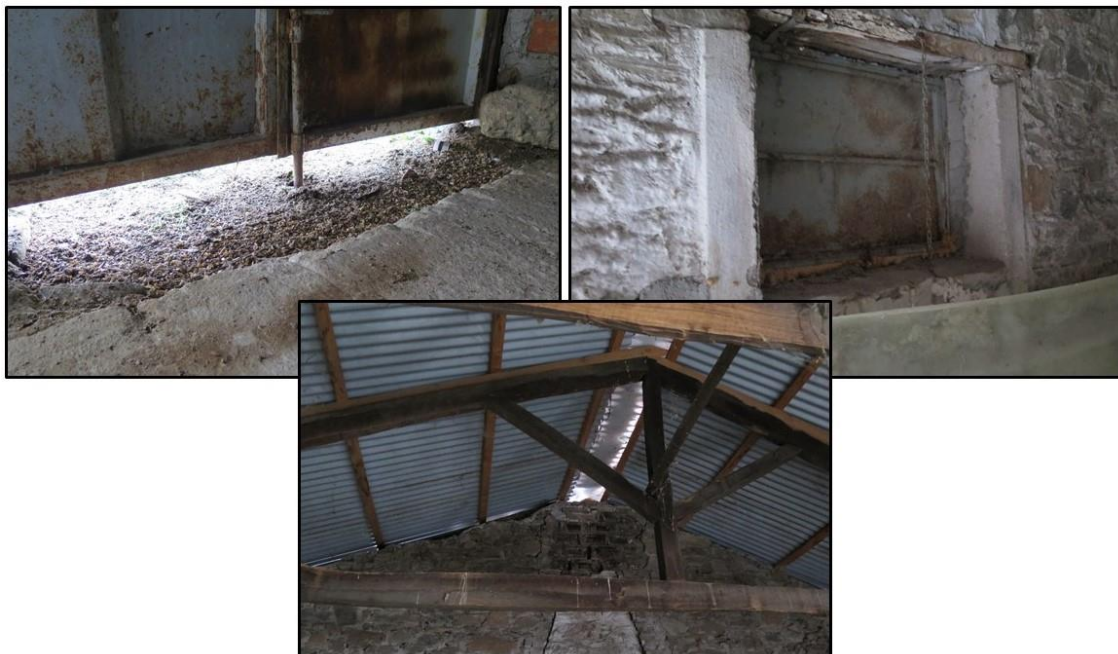
Εικόνα 48. Ανοίγματα (παράθυρα και πόρτα) χωρίς προστασία (προστατευτική σίτα) για την αποτροπή της εισόδου εντόμων και ανοίγματα στην οροφή σε αποθήκη οριζόντιου τύπου (Αποθήκη Ζ) του Συνεταιρισμού «ΘΕΣγη» στον οικισμό Γυρτώνη.

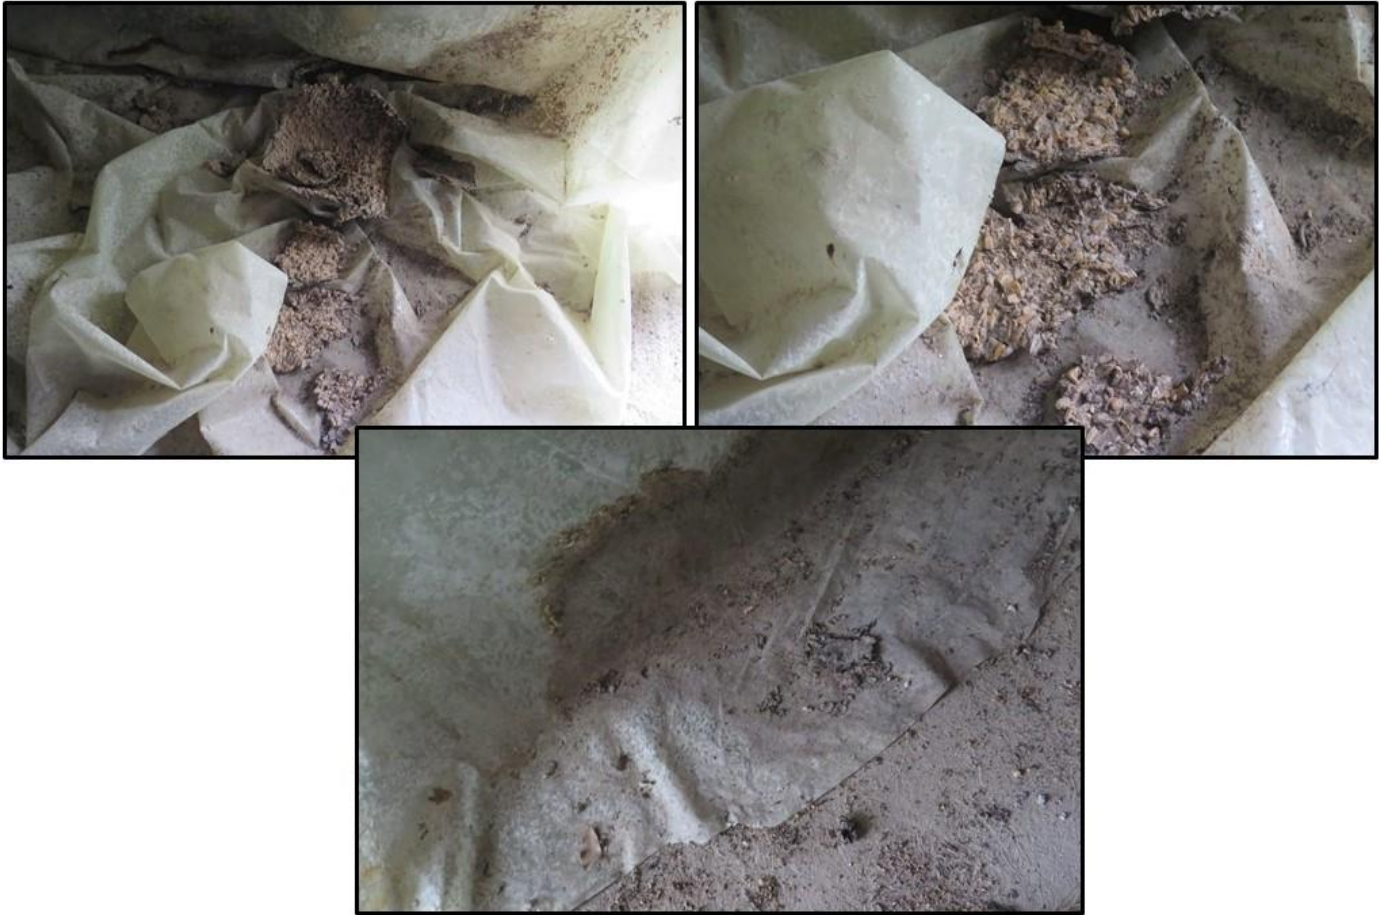
Εικόνα 49. Πλημμελής καθαρισμός – κακές συνθήκες υγιεινής σε αποθήκη οριζόντιου τύπου (Αποθήκη Ζ) του Συνεταιρισμού «ΘΕΣγη».

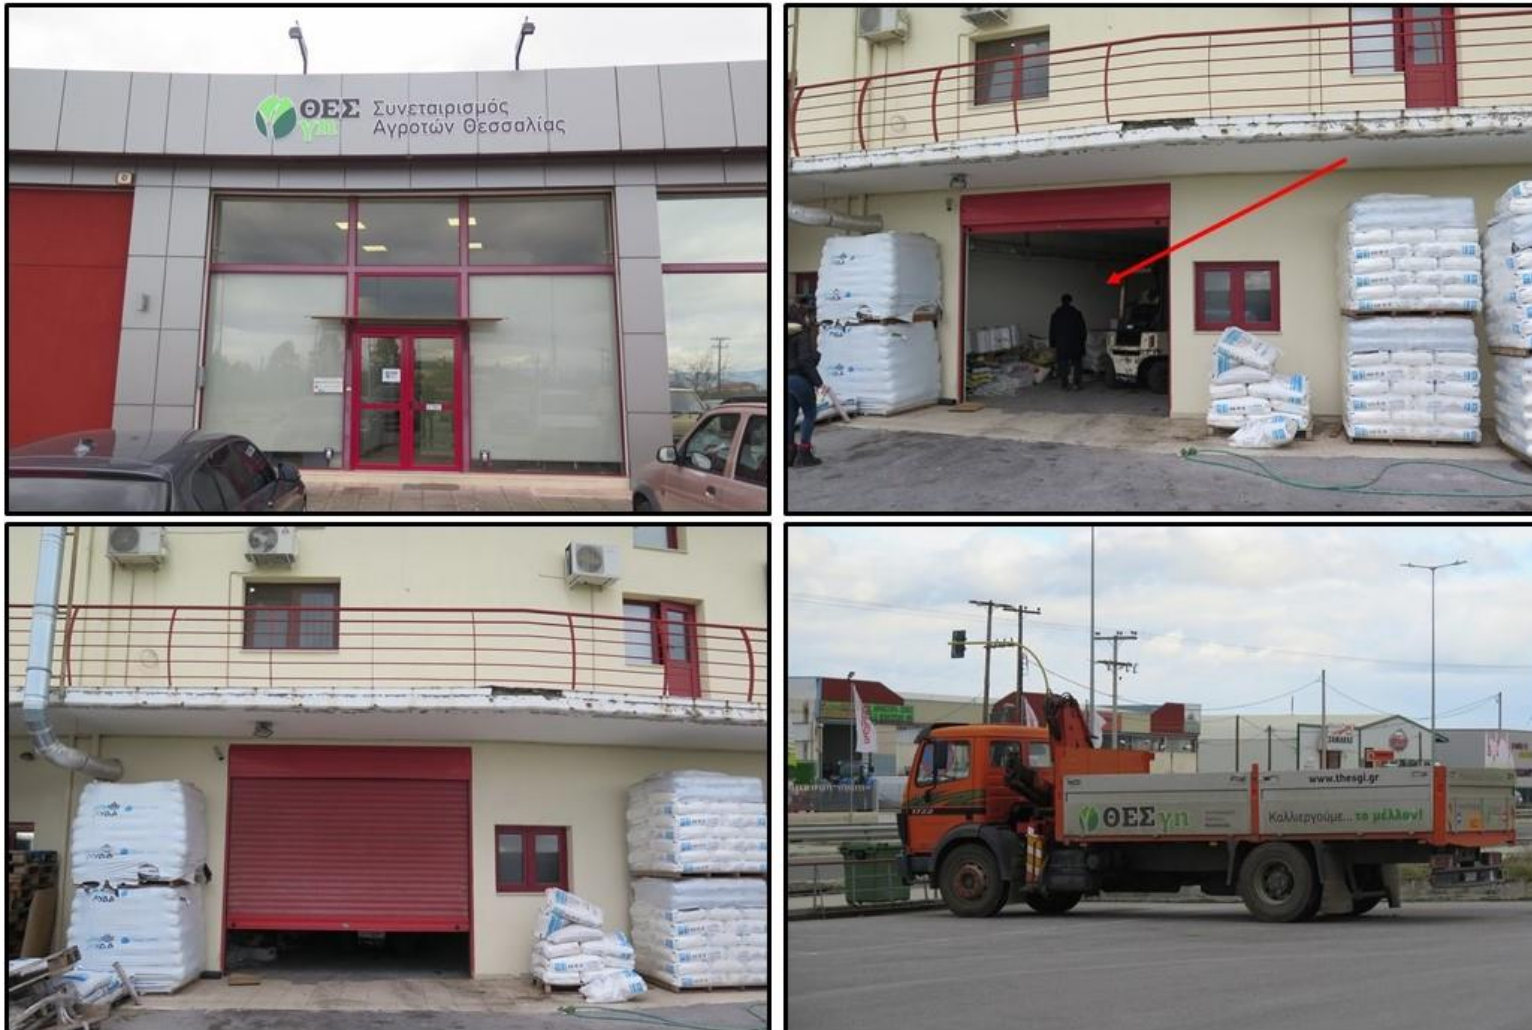
Στις εγκαταστάσεις του Συνεταιρισμού «ΘΕΣγη» στην Λάρισα (Εικόνες 50 και 51) υπάρχει αποθήκη οριζόντιου τύπου, συνολικής χωρητικότητας 80 τ.μ. (Εικόνες 52 και 53), η οποία χρησιμοποιείται για την αποθήκευση σπόρων, εδαφοβελτιωτικών και φυτοπροστατευτικών σκευασμάτων (Εικόνες 54 και 55). Κατά την αυτοψία εντοπίστηκαν περιττώματα περιστεριών πάνω σε συσκευασίες προϊόντων, γεγονός που μαρτυρά την παρουσία περιστεριών στην αποθήκη (Εικόνα 56). Επίσης, βρέθηκαν συσκευασίες σπόρων με τρύπες (Εικόνα 57), οι οποίες θα μπορούσαν να αποτελέσουν πηγή εισόδου των εντόμων στις συσκευασίες σπόρων και να καταλήξουν στην προσβολή των σπόρων από έντομα αποθηκών.

Εικόνα 52. Εξωτερική άποψη αποθηκευτικού χώρου στις εγκαταστάσεις του Συνεταιρισμού «ΘΕΣγη» στη Λάρισα, όπου βρίσκεται αποθήκη οριζόντιου τύπου συνολικής χωρητικότητας 80 τ.μ., που χρησιμοποιεί ο συνεταιρισμός «ΘΕΣγη» για την αποθήκευση σπόρων και φυτοπροστατευτικών σκευασμάτων.

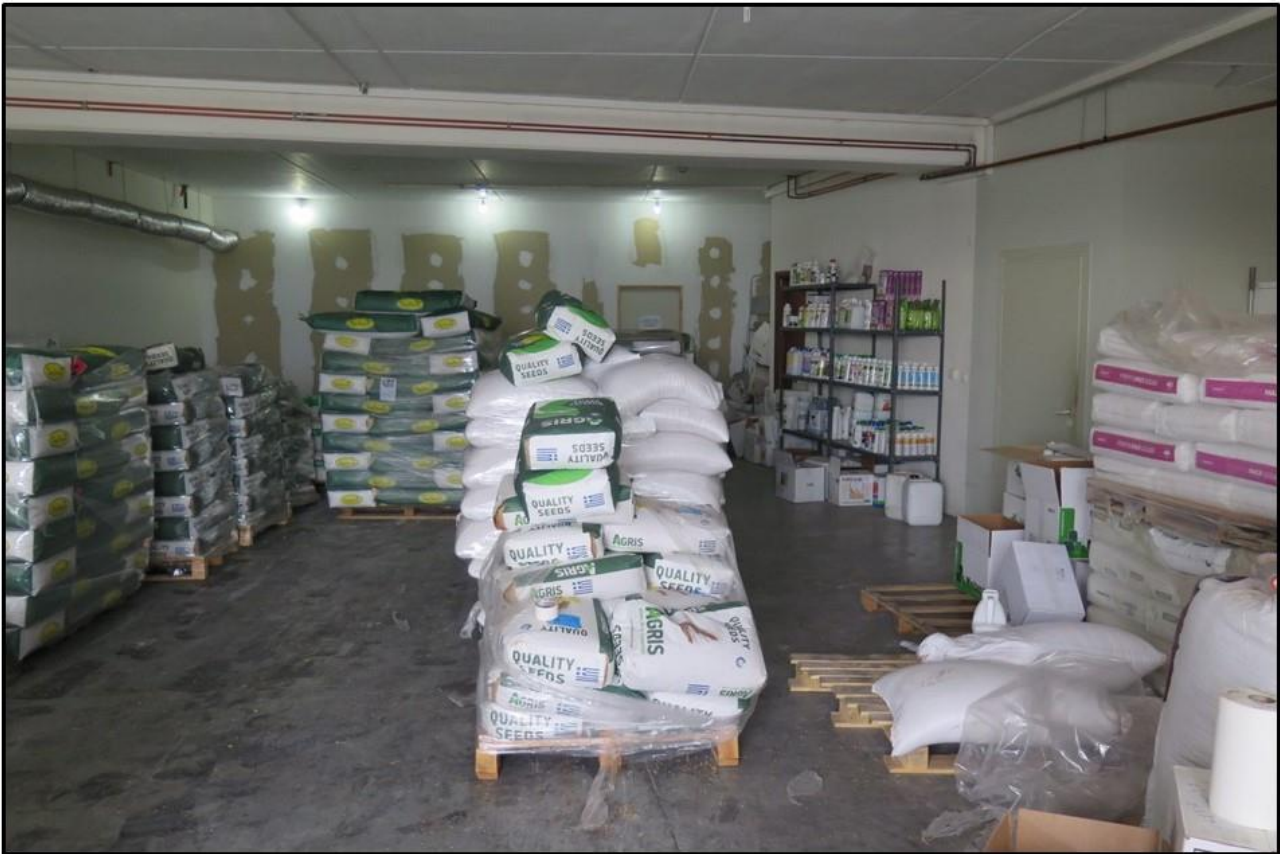
Εικόνα 53. Εσωτερική άποψη αποθηκευτικού χώρου στις εγκαταστάσεις του Συνεταιρισμού «ΘΕΣγη» στη Λάρισα, όπου βρίσκεται αποθήκη οριζόντιου τύπου συνολικής χωρητικότητας 80 τ.μ., που χρησιμοποιεί ο συνεταιρισμός «ΘΕΣγη» για την αποθήκευση σπόρων και φυτοπροστατευτικών σκευασμάτων.

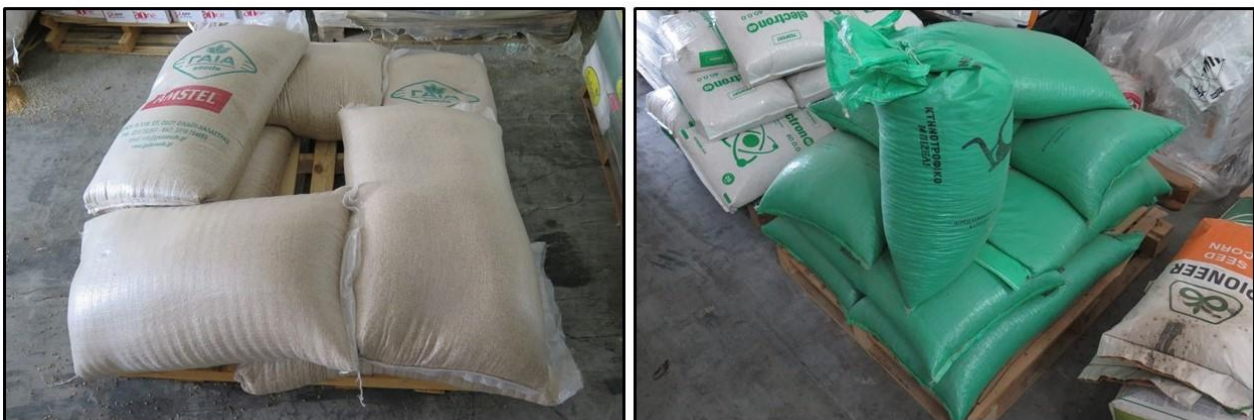
Εικόνα 54. Αποθήκευση σπόρων στις εγκαταστάσεις του Συνεταιρισμού «ΘΕΣγη» στη Λάρισα, όπου βρίσκεται αποθήκη οριζόντιου τύπου συνολικής χωρητικότητας 80 τ.μ.

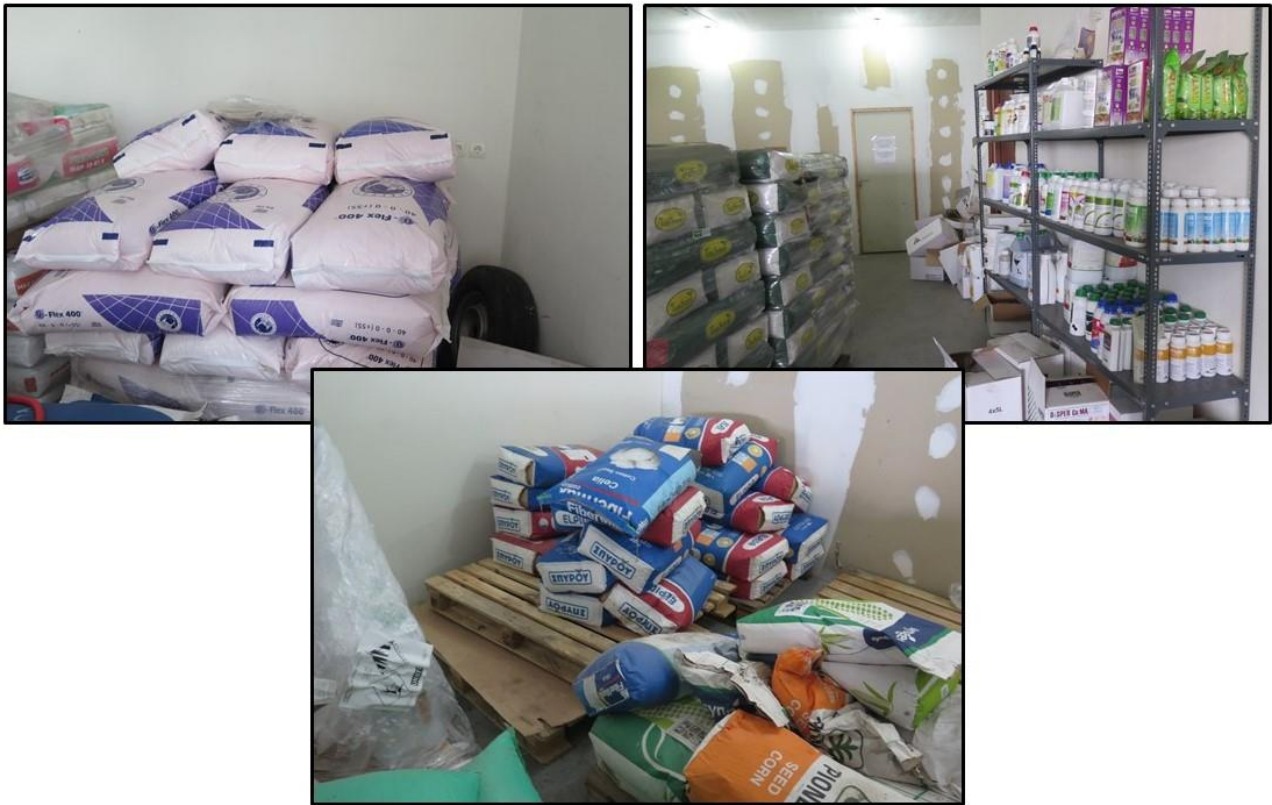
Εικόνα 55. Αποθήκευση αγροεφοδίων στις εγκαταστάσεις του Συνεταιρισμού «ΘΕΣγη» στη Λάρισα, όπου βρίσκεται αποθήκη οριζόντιου τύπου συνολικής χωρητικότητας 80 τ.μ.

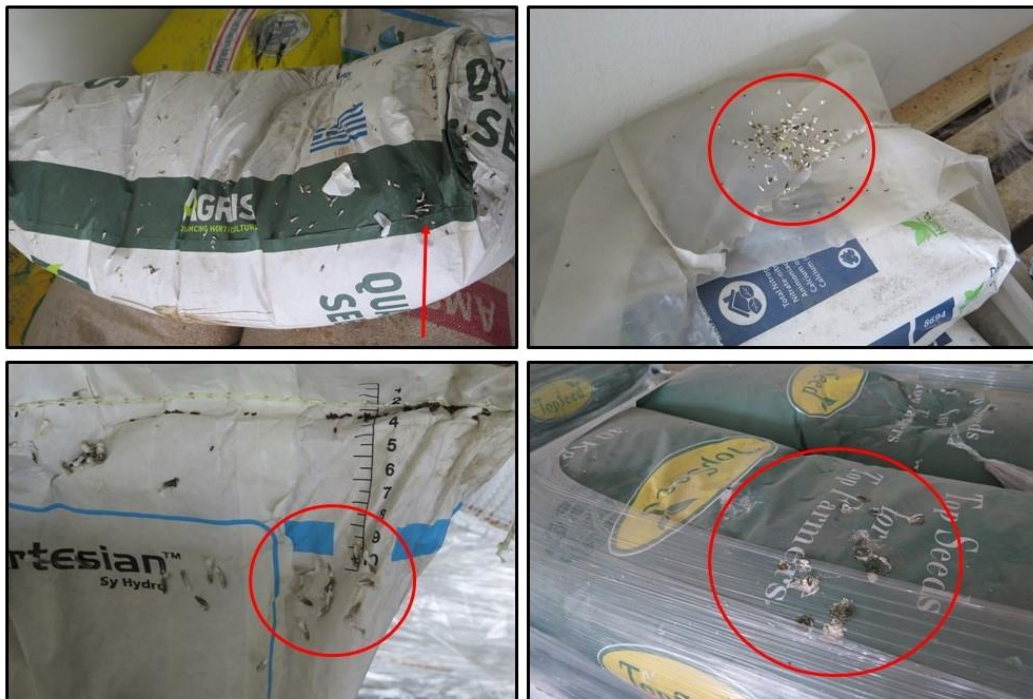
Εικόνα 56. Περιπτώματα περιστεριών στον εσωτερικό χώρο της αποθήκης στις εγκαταστάσεις του Συνεταιρισμού «ΘΕΣγη» στη Λάρισα.

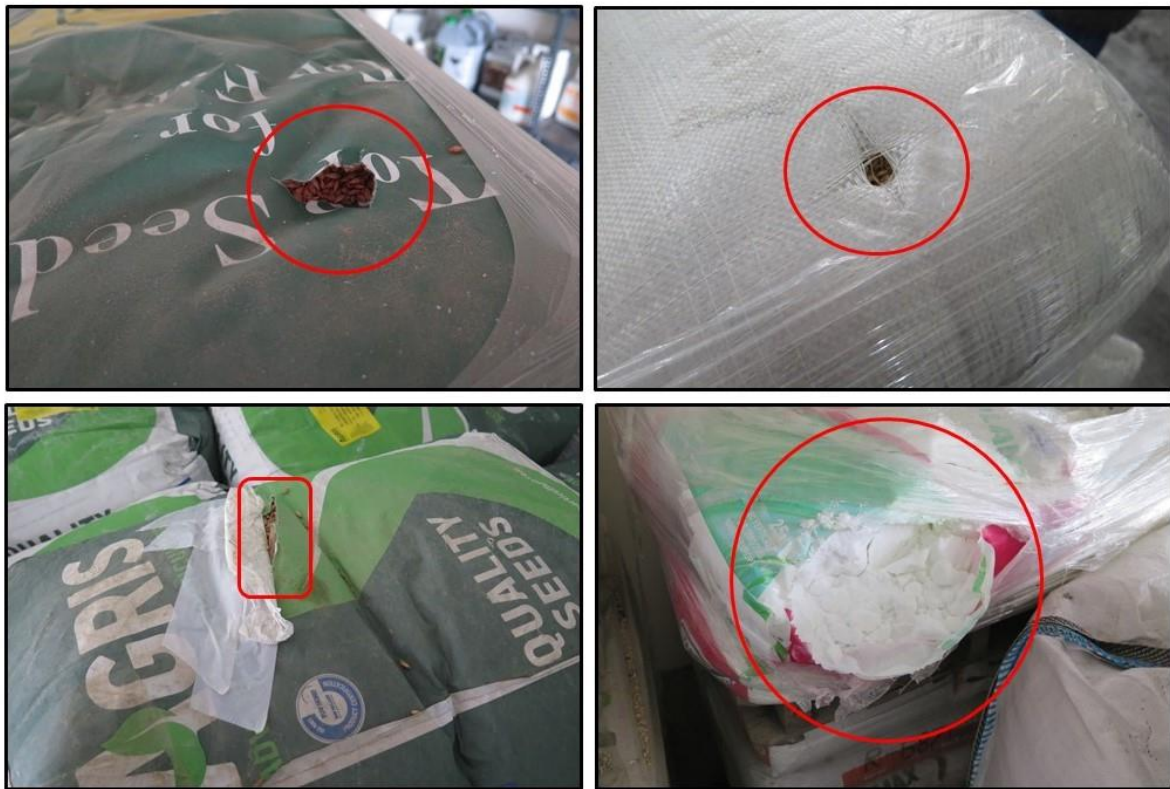
Εικόνα 57. Ανοίγματα πάνω στις συσκευασίες σπόρων στην αποθήκη στις εγκαταστάσεις του Συνεταιρισμού «ΘΕΣγη» στη Λάρισα.

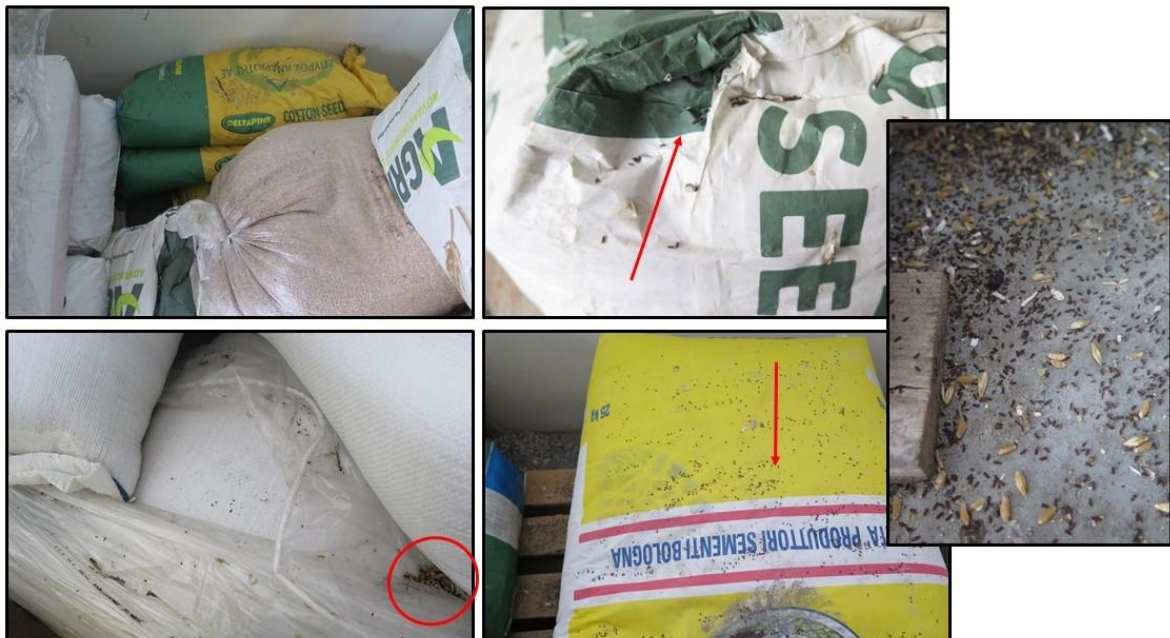
Εικόνα 58. Έντονη παρουσία νεκρών εντόμων στην αποθήκη στις εγκαταστάσεις του Συνεταιρισμού «ΘΕΣγη» στη Λάρισα.

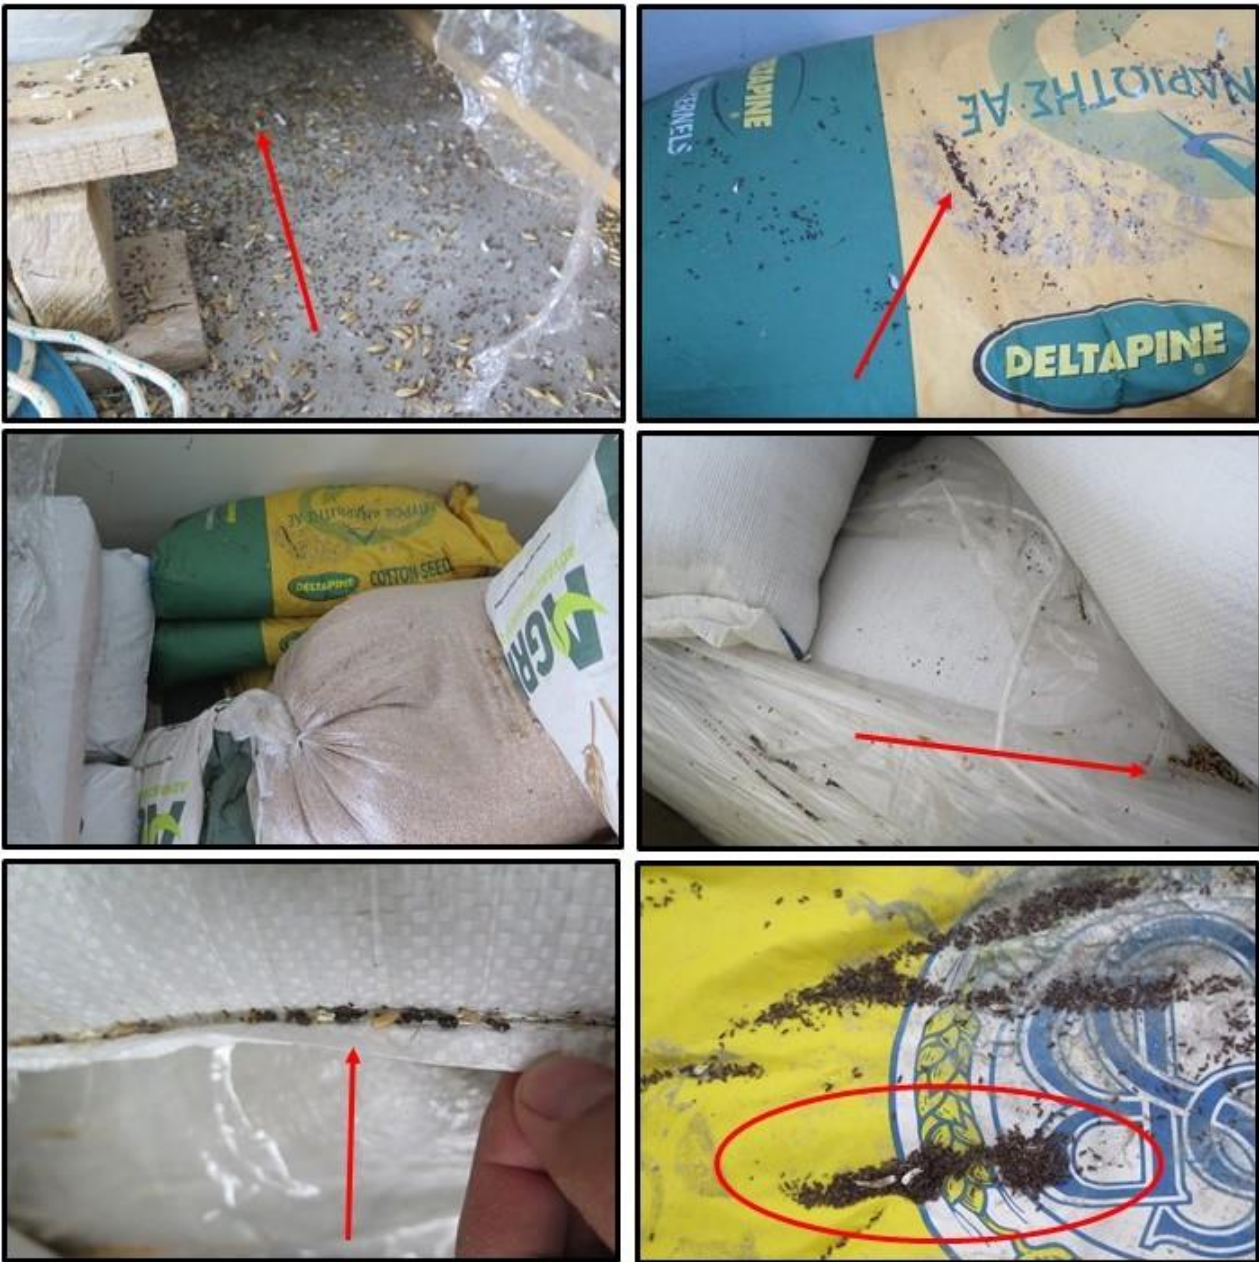
Εικόνα 59. Έντονη παρουσία νεκρών εντόμων στην αποθήκη στις εγκαταστάσεις του Συνεταιρισμού «ΘΕΣγη» στη Λάρισα.

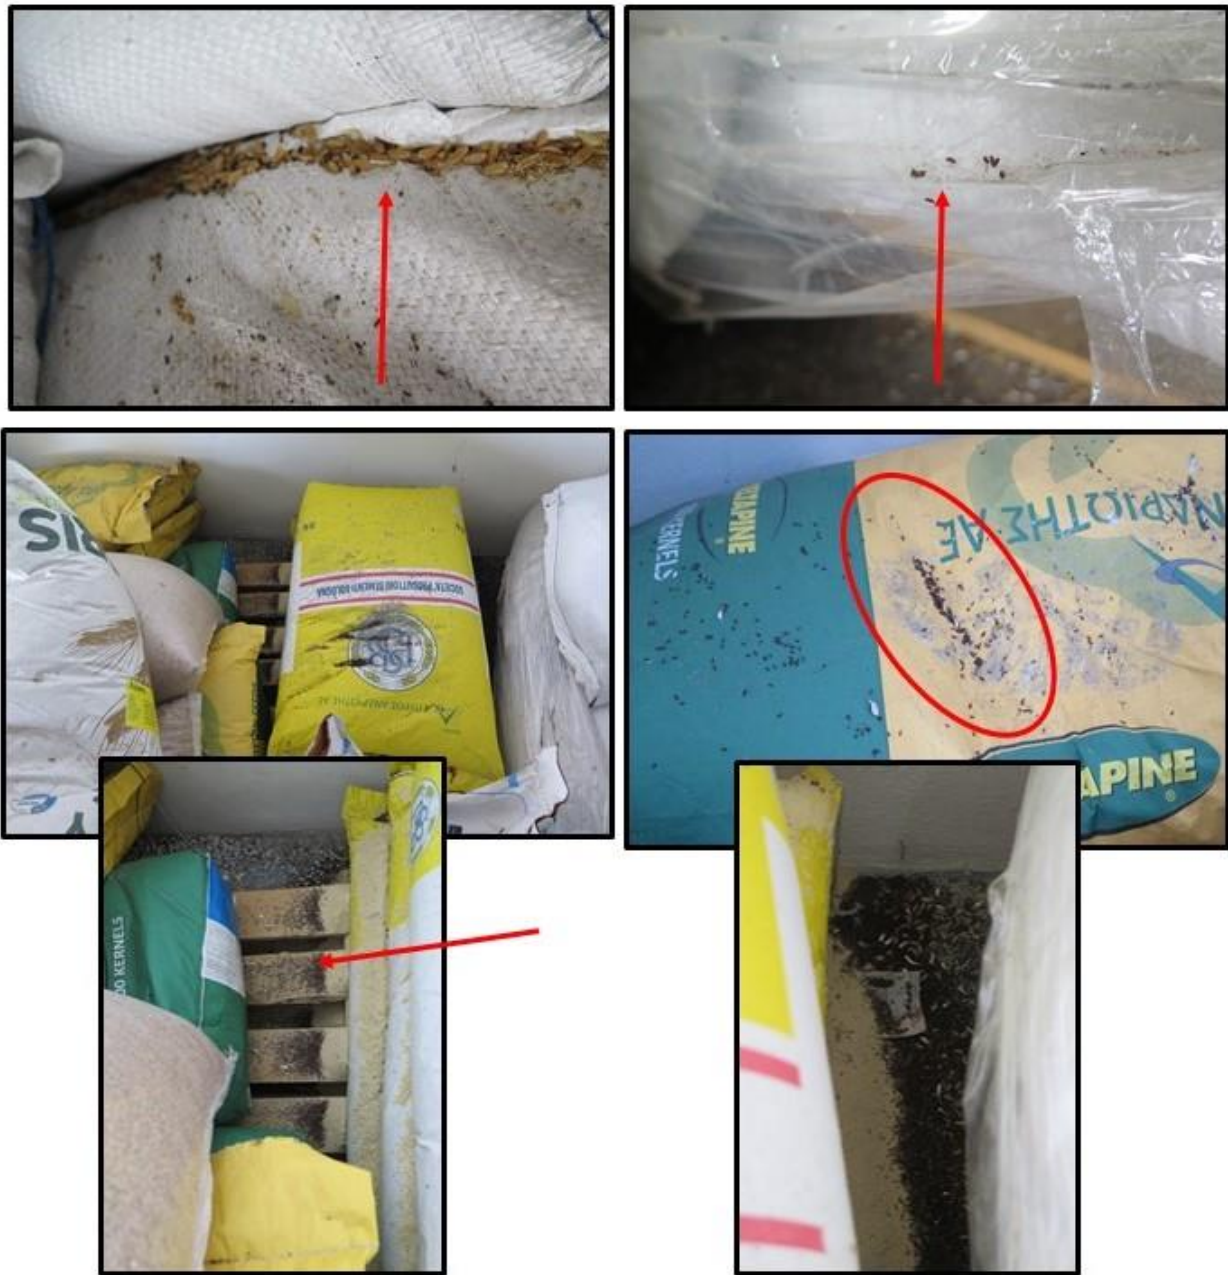
Εικόνα 60. Έντονη παρουσία νεκρών εντόμων στην αποθήκη στις εγκαταστάσεις του Συνεταιρισμού «ΘΕΣγη» στη Λάρισα.

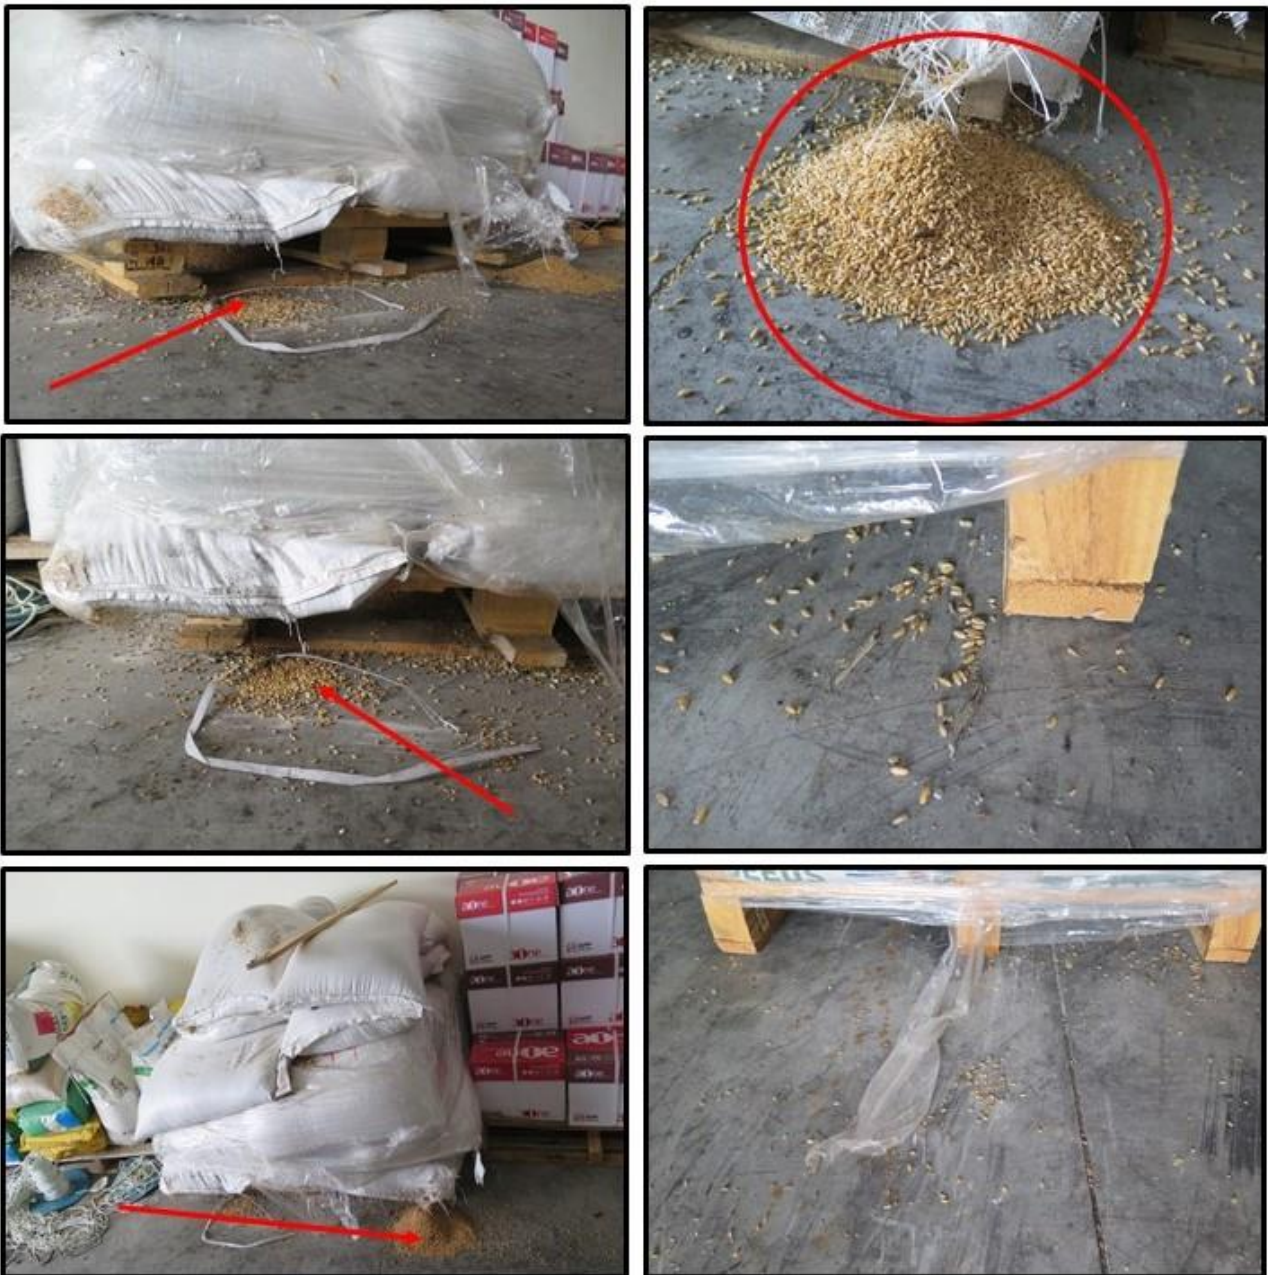
Εικόνα 61. Χυμένα προϊόντα (σπόροι κα) και πλημμελής καθαρισμός στην αποθήκη στις εγκαταστάσεις του Συνεταιρισμού «ΘΕΣγη» στη Λάρισα.
