Παραδοτέο έργου Π1.1. Έκθεση αναφοράς για τα «κρίσιμα σημεία» στους χώρους και τα προϊόντα του συνεταιρισμού

Υπο-παραδοτέο Π1.1.4. «Αξιολόγηση της υφιστάμενης κατάστασης των εγκαταστάσεων και των μεθόδων αποθήκευσης του συνεταιρισμού»

Προστασία των αποθηκευμένων δημητριακών με τη χρήση γης διατόμων

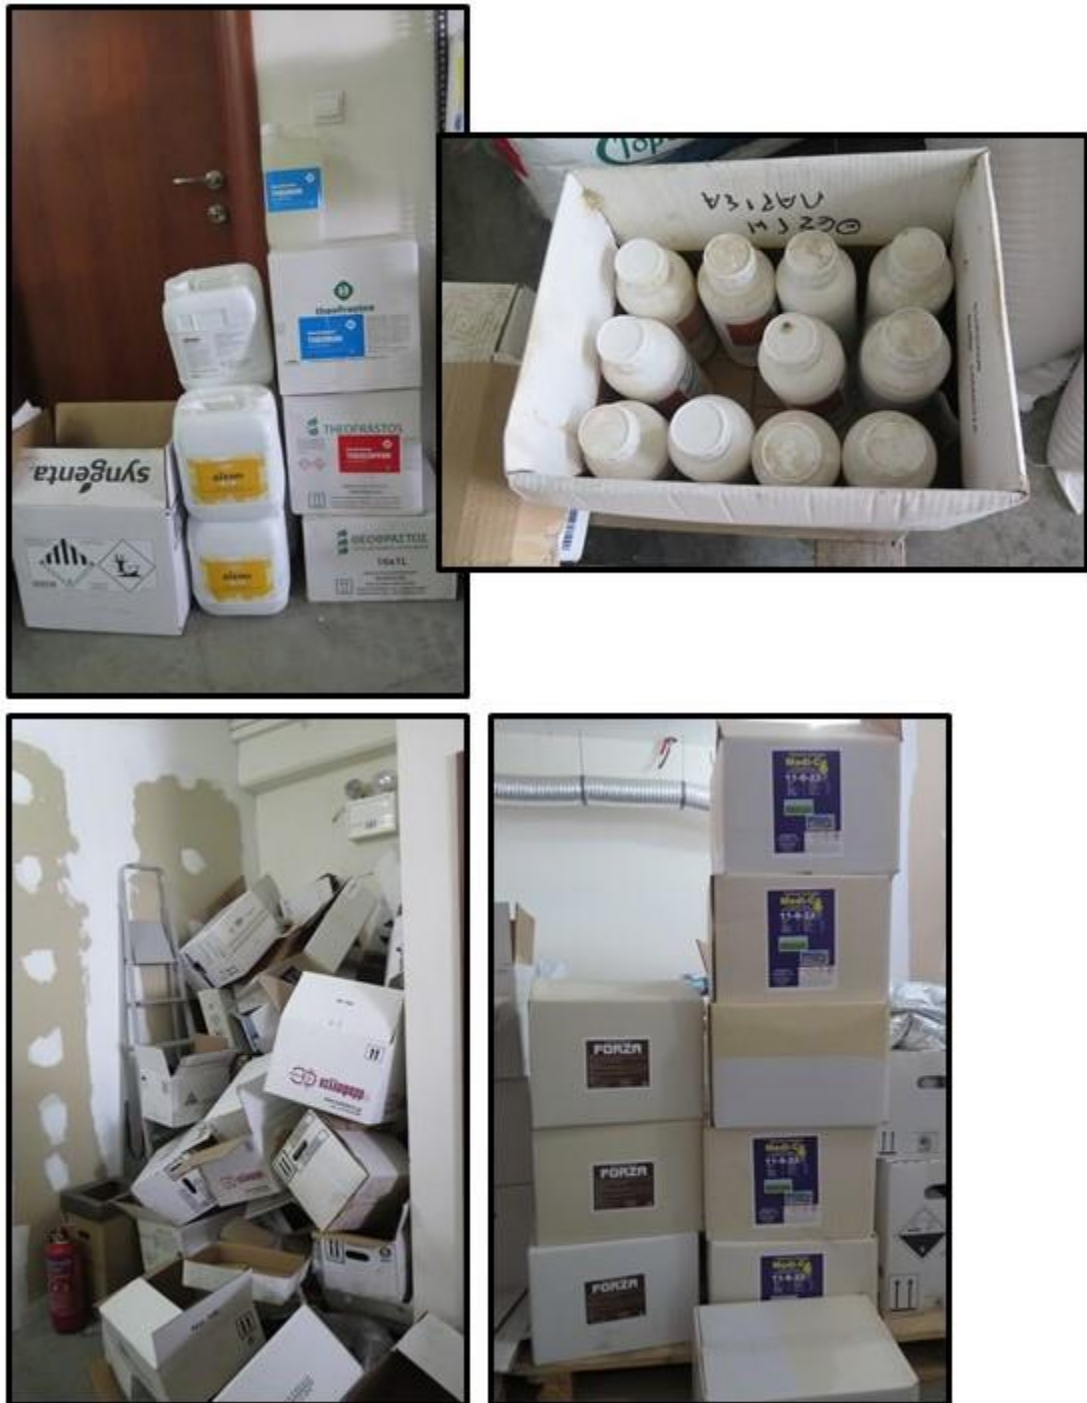
Εικόνα 62. Παρουσία φυτοπροστατευτικών προϊόντων χωρίς ειδική μέριμνα (άδειες συσκευασίες κα) στην αποθήκη στις εγκαταστάσεις του Συνεταιρισμού «ΘΕΣγη» στη Λάρισα.

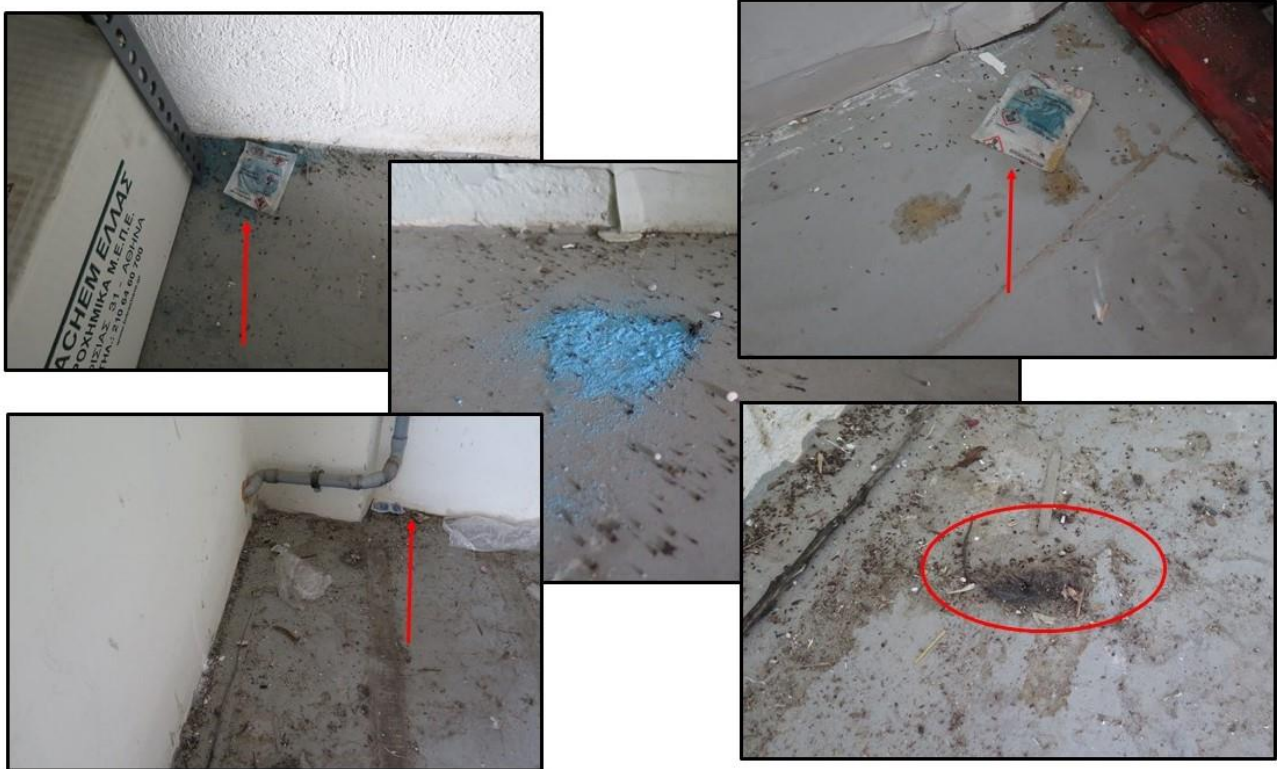
Εικόνα 63. Δολώματα για τρωκτικά εκτός δολωματικού σταθμού καθώς και ένα νεκρό τρωκτικό μαζί με άλλες ακαθαρσίες στην αποθήκη στις εγκαταστάσεις του Συνεταιρισμού «ΘΕΣγη» στη Λάρισα.

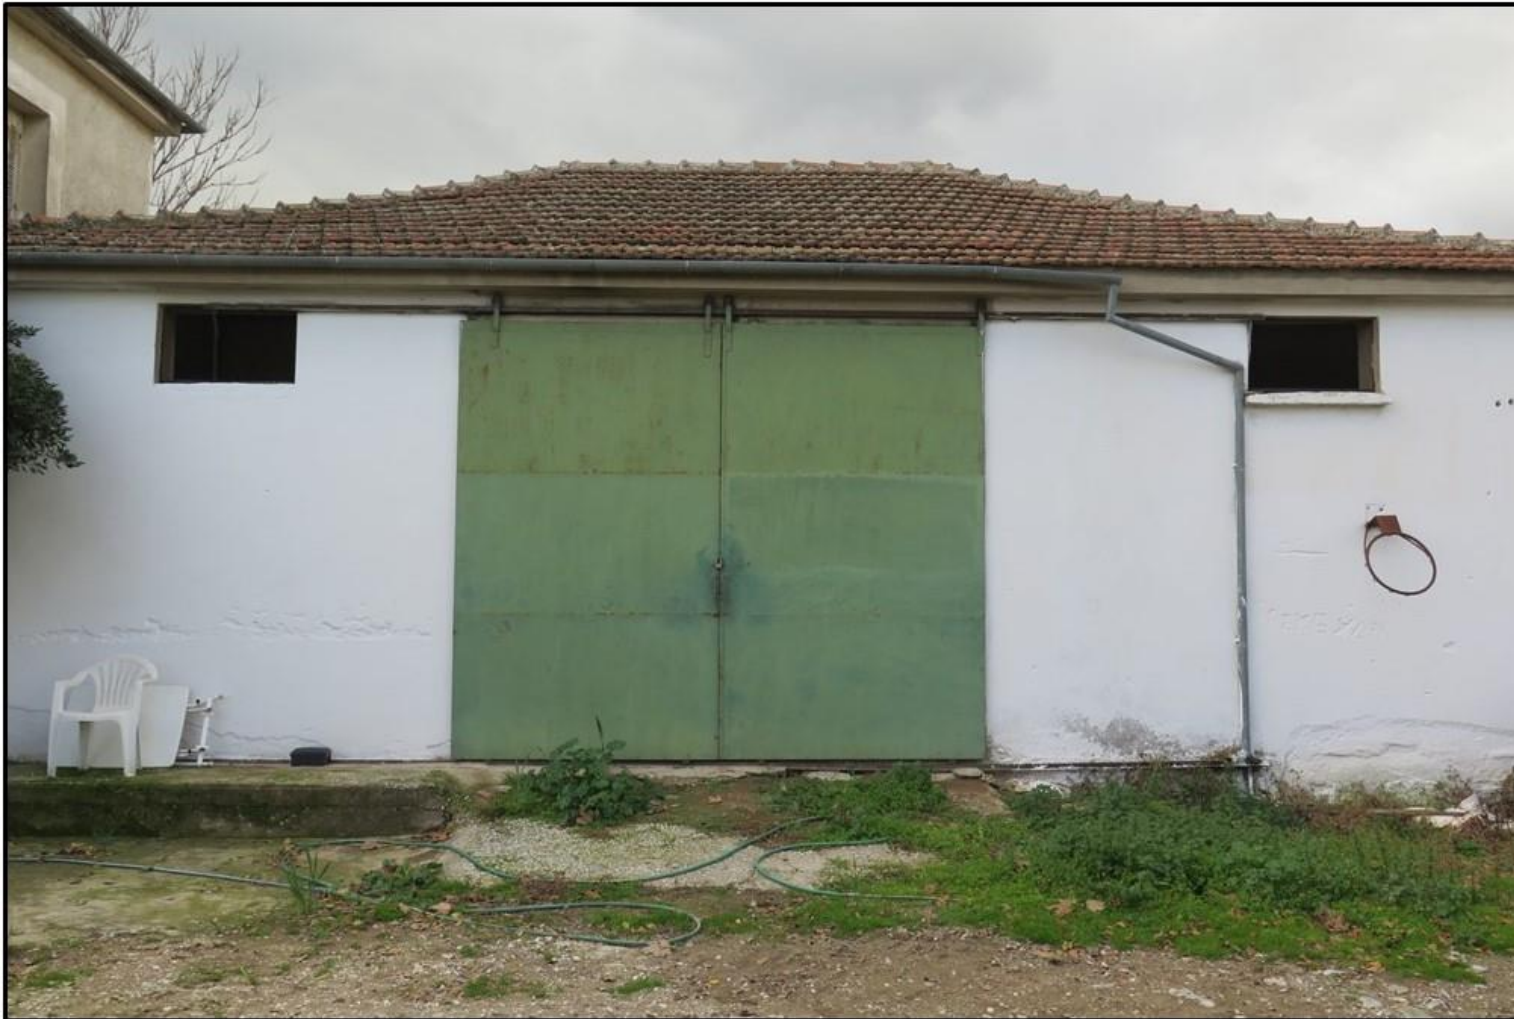
Στον οικισμό Πλατυκάμπου του Νομού Λάρισας υπάρχει αποθήκη οριζόντιου τύπου, συνολικής χωρητικότητας 300 τ.μ. (Εικόνες 64 έως 67), η οποία χρησιμοποιείται για την αποθήκευση σπόρων δημητριακών, όπως καλαμποκιού (Εικόνα 68). Κατά την αυτοψία εντοπίστηκαν συσκευασίες φυτοπροστατευτικών σκευασμάτων στην αποθήκη χωρίς την παρουσία ειδικής σήμανσης (Εικόνα 69). Επίσης, τα ανοίγματα της αποθήκης δεν έχουν προστατευτική σίτα, έτσι ώστε να αποτρέπεται η είσοδος εντόμων από τον περιβάλλοντα χώρο (Εικόνες 70 και 71). Τέλος, και σε αυτή την αποθήκη εντοπίστηκαν δολωματικοί σταθμοί για μυοκτονία, οι οποίοι ήταν τοποθετημένοι με λανθασμένο τρόπο μέσα και έξω από την αποθήκη (Εικόνα 72). Ενδεικτικά, στην έξοδο των δολωματικών σταθμών υπήρχαν εμπόδια τα οποία εμπόδιζαν την ορθή λειτουργία τους, ενώ κάποιοι σταθμοί δεν είχαν δολώματα.

Εικόνα 66. Εξωτερική άποψη αποθηκευτικού χώρου οριζόντιου τύπου συνολικής χωρητικότητας 300 τ.μ. στον οικισμό Πλατυκάμπου του Νομού Λάρισας, που χρησιμοποιεί ο Συνεταιρισμός «ΘΕΣγη» για την αποθήκευση των παραγόμενων προϊόντων.

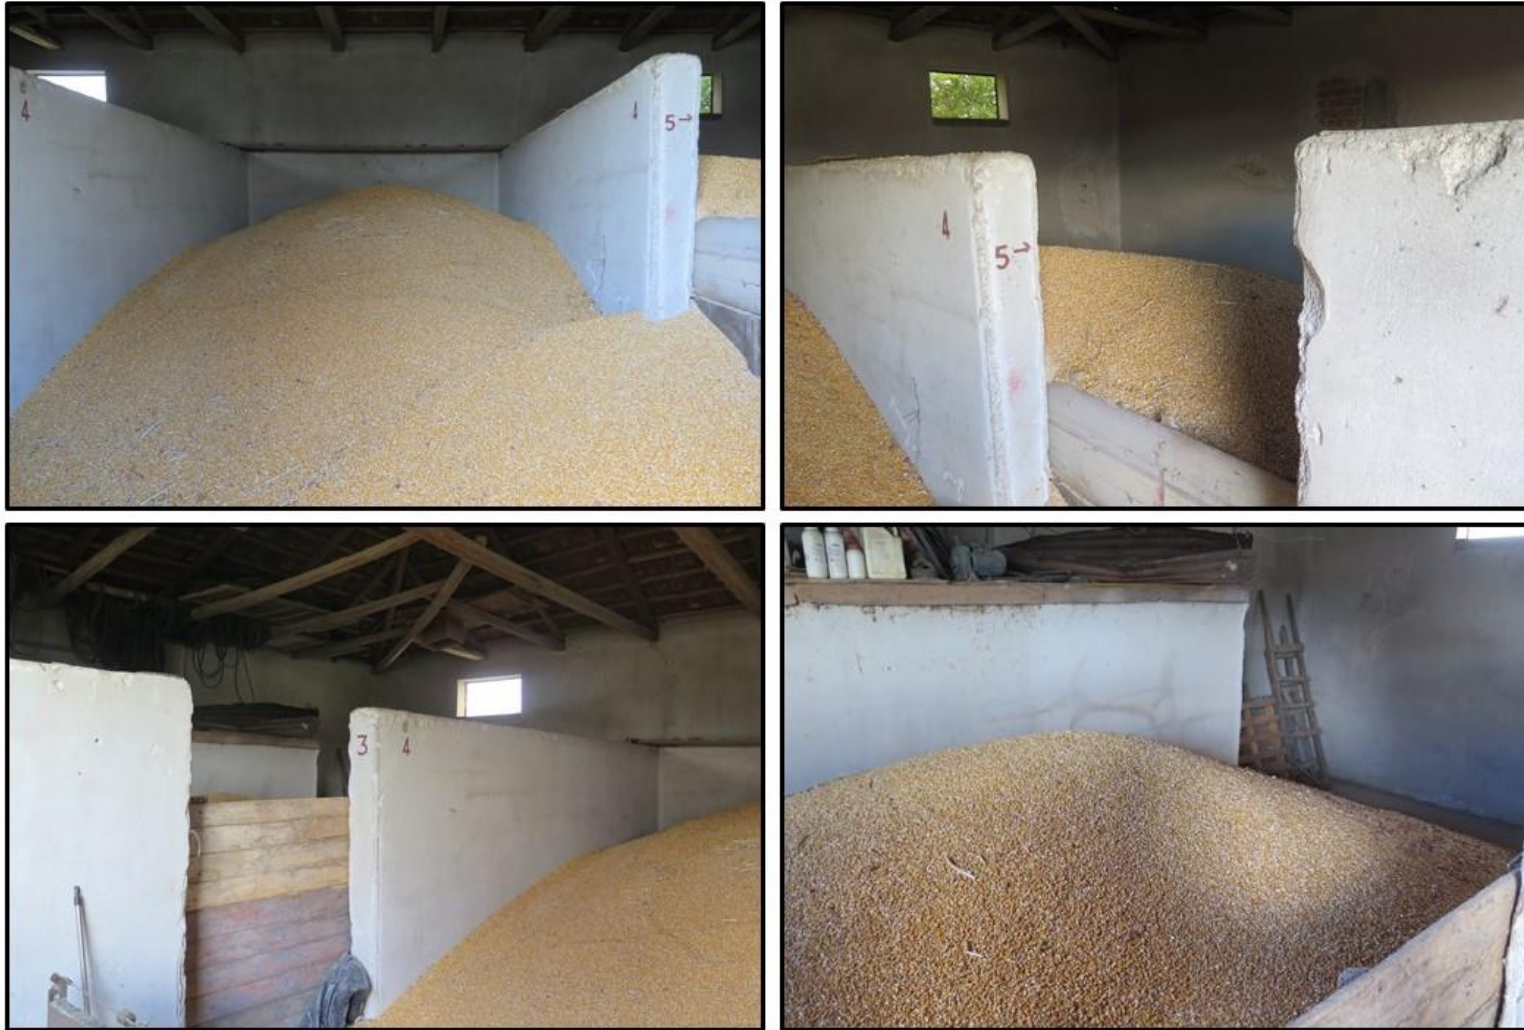
Εικόνα 67. Εσωτερική άποψη αποθηκευτικού χώρου οριζόντιου τύπου συνολικής χωρητικότητας 300 τ.μ. στον οικισμό Πλατυκάμπου του Νομού Λάρισας, που χρησιμοποιεί ο Συνεταιρισμός «ΘΕΣγη» για την αποθήκευση των παραγόμενων προϊόντων.

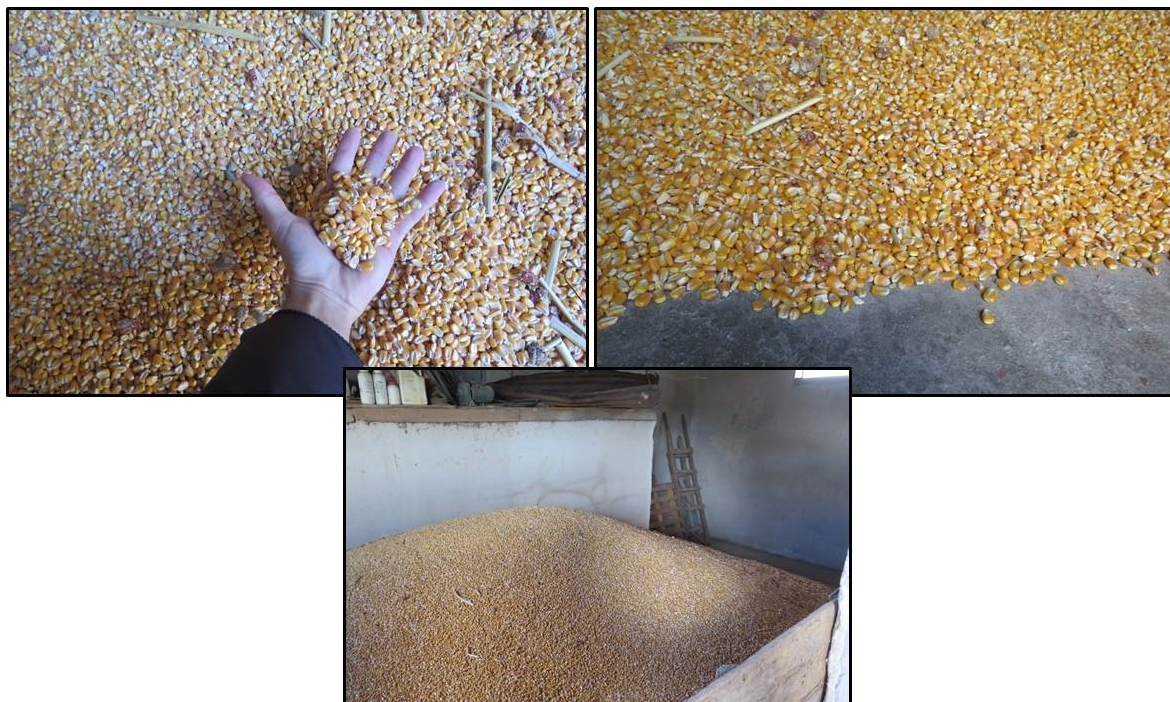
Εικόνα 68. Αποθήκευση σπόρων αραβόσιτου οριζόντιου τύπου συνολικής χωρητικότητας 300 τ.μ. στον οικισμό Πλατυκάμπου του Νομού Λάρισας, που χρησιμοποιεί ο Συνεταιρισμός «ΘΕΣγη» για την αποθήκευση των παραγόμενων προϊόντων.

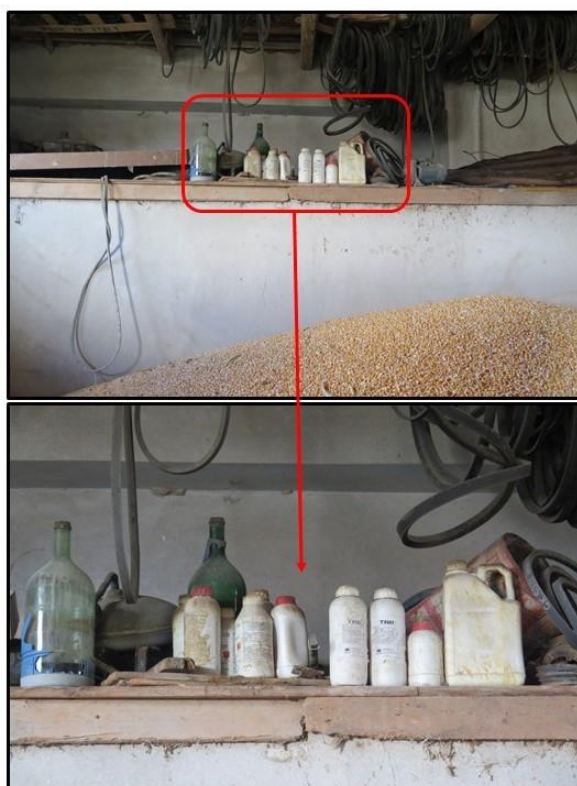
Εικόνα 69. Παρουσία φυτοπροστατευτικών προϊόντων χωρίς ειδική μέριμνα (άδειες συσκευασίες, ψεκαστήρες κα) σε αποθήκη οριζόντιου τύπου του Συνεταιρισμού «ΘΕΣγη» στον οικισμό Πλατυκάμπου του Νομού Λάρισας.

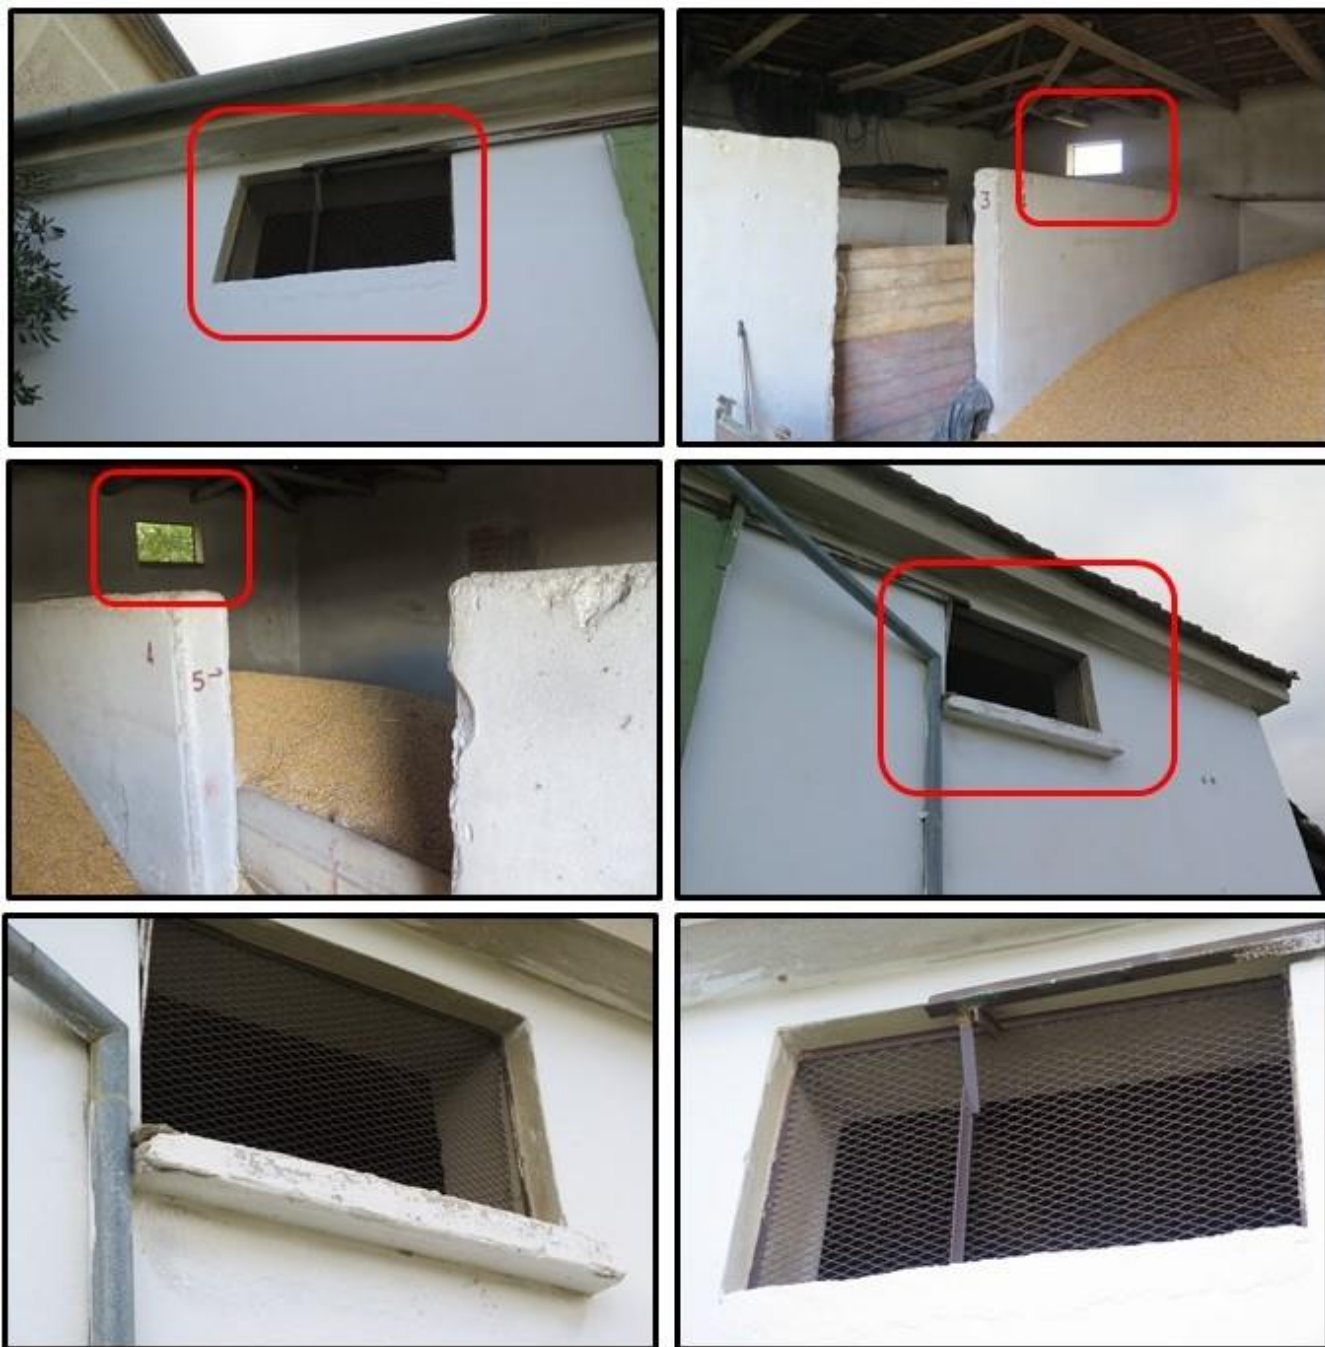
Εικόνα 70. Ανοίγματα (παράθυρα) χωρίς ικανοποιητική προστασία (προστατευτική σίτα) για την αποτροπή της εισόδου εντόμων σε αποθήκη οριζόντιου τύπου του Συνεταιρισμού «ΘΕΣγη» στον οικισμό Πλατυκάμπου του Νομού Λάρισας. Με τα κόκκινα πλαίσια επισημαίνονται τα επίμαχα σημεία.

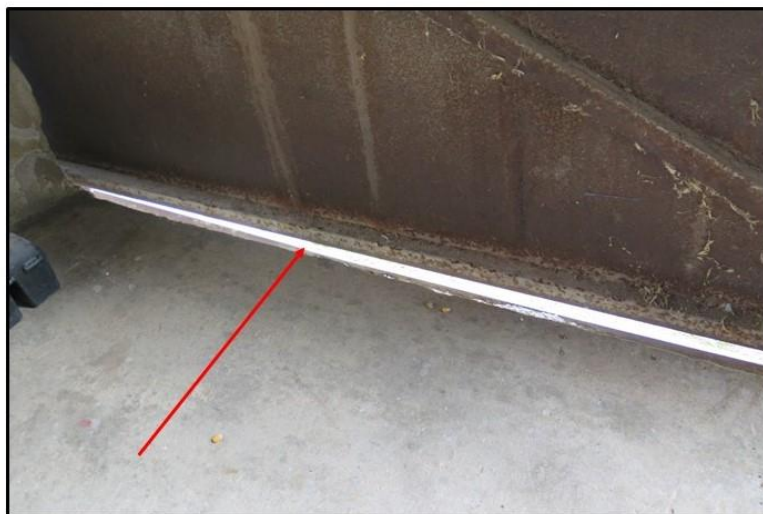
Εικόνα 71. Ανοίγματα στις εισόδους σε αποθήκη οριζόντιου τύπου του Συνεταιρισμού «ΘΕΣγη» στον οικισμό Πλατυκάμπου του Νομού Λάρισας. Με τα κόκκινα βέλη επισημαίνονται τα επίμαχα σημεία.

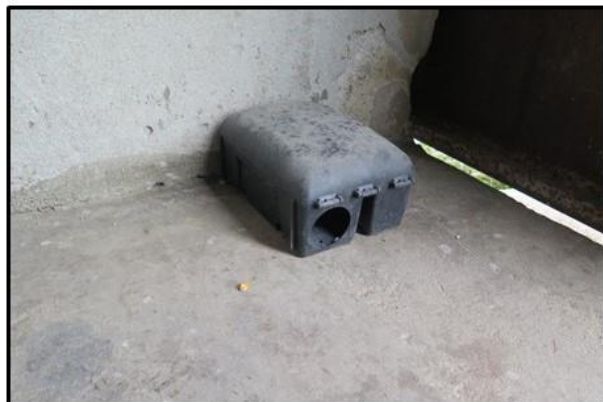
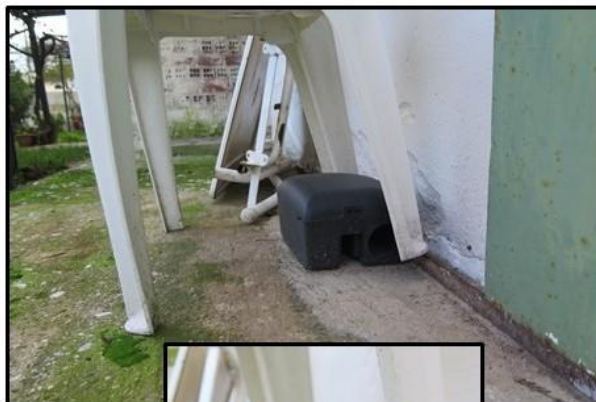
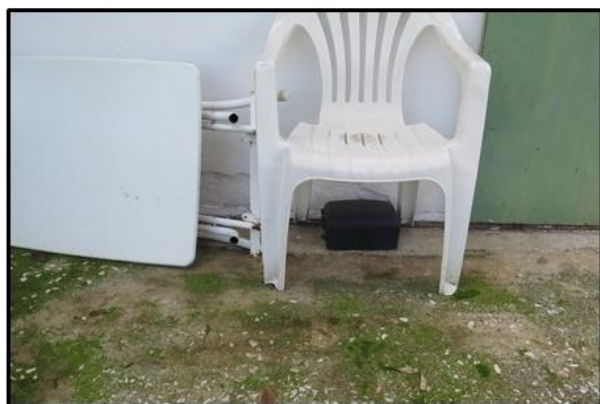
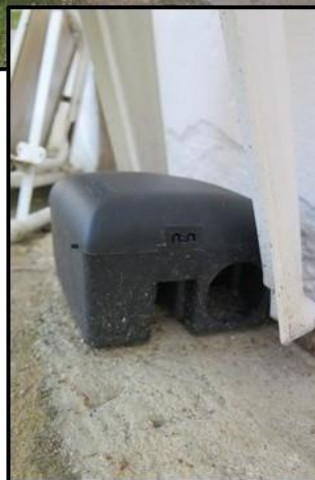
Εικόνα 72. Πλημμελής συντήρηση και λανθασμένη τοποθέτηση των δολωματικών σταθμών σε αποθήκη οριζόντιου τύπου του Συνεταιρισμού «ΘΕΣγη» στον οικισμό Πλατυκάμπου του Νομού Λάρισας.

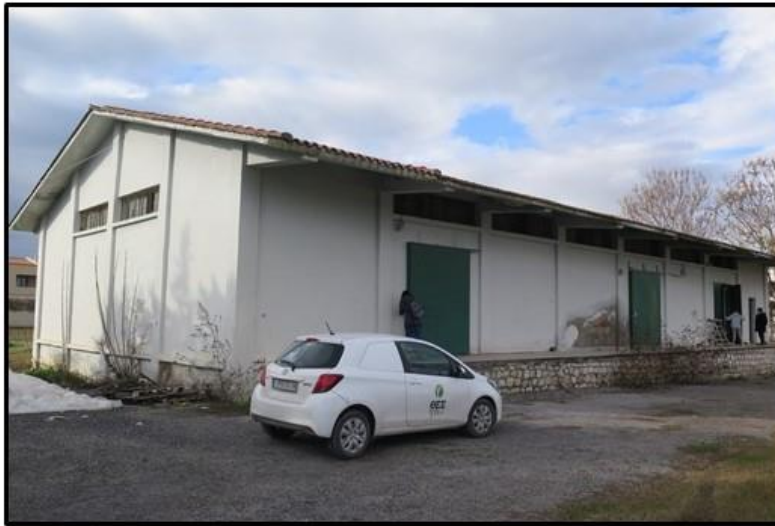
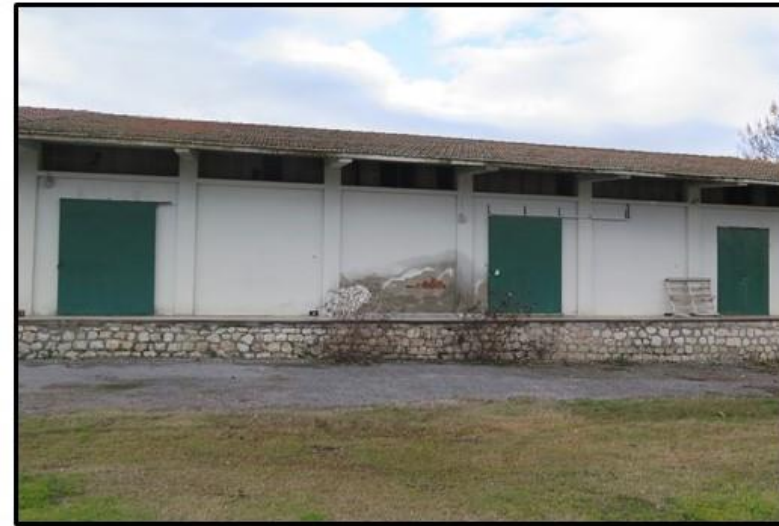
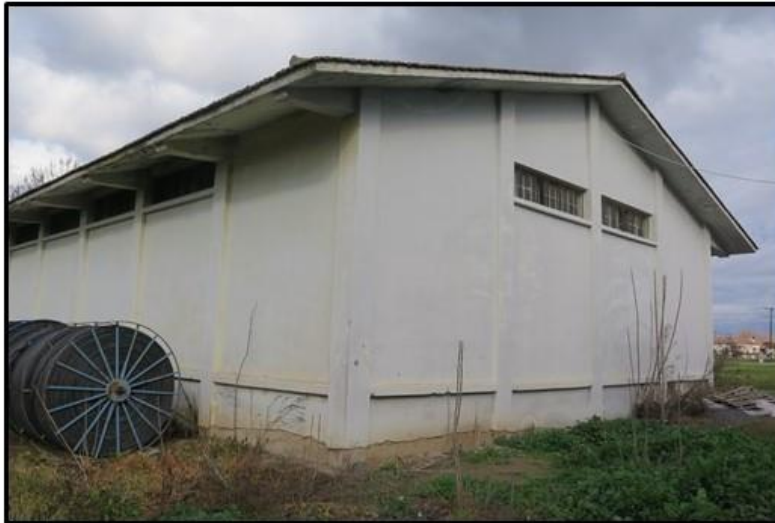
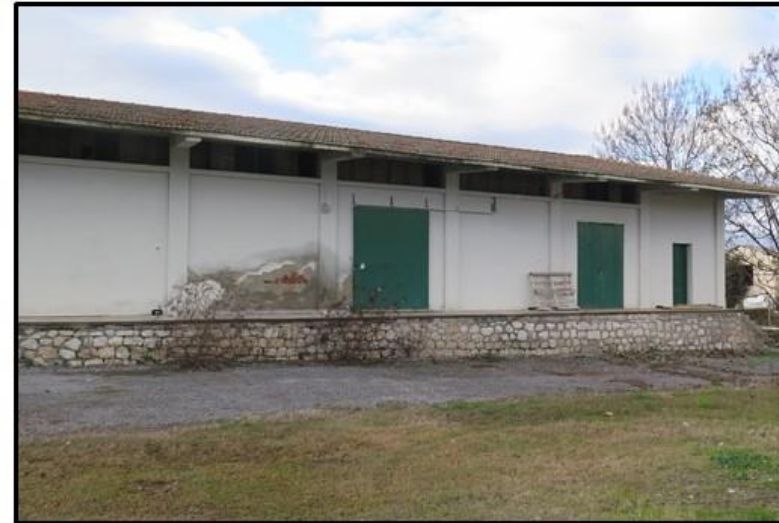
Στον οικισμό της Γλαύκης στο Νομό Λάρισας ο Συνεταιρισμός «ΘΕΣγη» διατηρεί αποθήκη οριζόντιου τύπου, συνολικής χωρητικότητας 460 τ.μ. (Εικόνες 73 έως 75), η οποία χρησιμοποιείται για την αποθήκευση σπόρων δημητριακών, όπως σιταριού (Εικόνα 76). Κατά την αυτοψία στην αποθήκη καταγράφηκε η λανθασμένη χρήση και τοποθέτηση δολωματικών σταθμών και δολωμάτων για μυοκτονία έξω στην αποθήκη (Εικόνες 77 και 78). Ενδεικτικά, η έξοδος κάποιων δολωματικών σταθμών ήταν μπλοκαρισμένη από άλλα αντικείμενα εμποδίζοντας την σωστή λειτουργία τους, ενώ σε ορισμένους δολωματικούς σταθμούς δεν υπήρχαν τα δολώματα. Επιπρόσθετα, τα παράθυρα της αποθήκης δεν είχαν προστατευτική σίτα, που να αποτρέπει την είσοδο πουλιών και εντόμων από τον περιβάλλοντα χώρο στο εσωτερικό της αποθήκης (Εικόνα 79). Επιπλέον, στον περιβάλλοντα χώρο της αποθήκης βρέθηκαν πεταμένα υλικά από προηγούμενη απεντόμωση (πλαστικά, ναύλον, μάσκες γάντια κ) καθώς και οργανικά υπολείμματα διάφορων καλλιεργειών που μπορούν να αποτελέσουν θρεπτικά υποστρώματα για έντομα και να ευνοήσουν με αυτόν τον τρόπο την ανάπτυξη των εντόμων εντός της αποθήκης (Εικόνα 80). Αντίστοιχα οργανικά υπολείμματα (σπόροι δημητριακών) βρέθηκαν και στις εισόδους της αποθήκης (Εικόνα 81). Τέλος, στα δομικά στοιχεία της αποθήκης υπήρχαν πολλές εσοχές, οι οποίες θα μπορούσαν να αποτελέσουν καταφύγια για τα έντομα αποθηκών, μειώνοντας με αυτόν τον τρόπο την αποτελεσματικότητα των ψεκασμών (Εικόνα 82).

Εικόνα 75. Εξωτερική άποψη αποθηκευτικού χώρου οριζόντιου τύπου του Συνεταιρισμού «ΘΕΣγη», συνολικής χωρητικότητας 460 τ.μ., στον οικισμό Γλαύκη στον Νομό Λάρισας, που χρησιμοποιείται για την αποθήκευση γεωργικών προϊόντων.

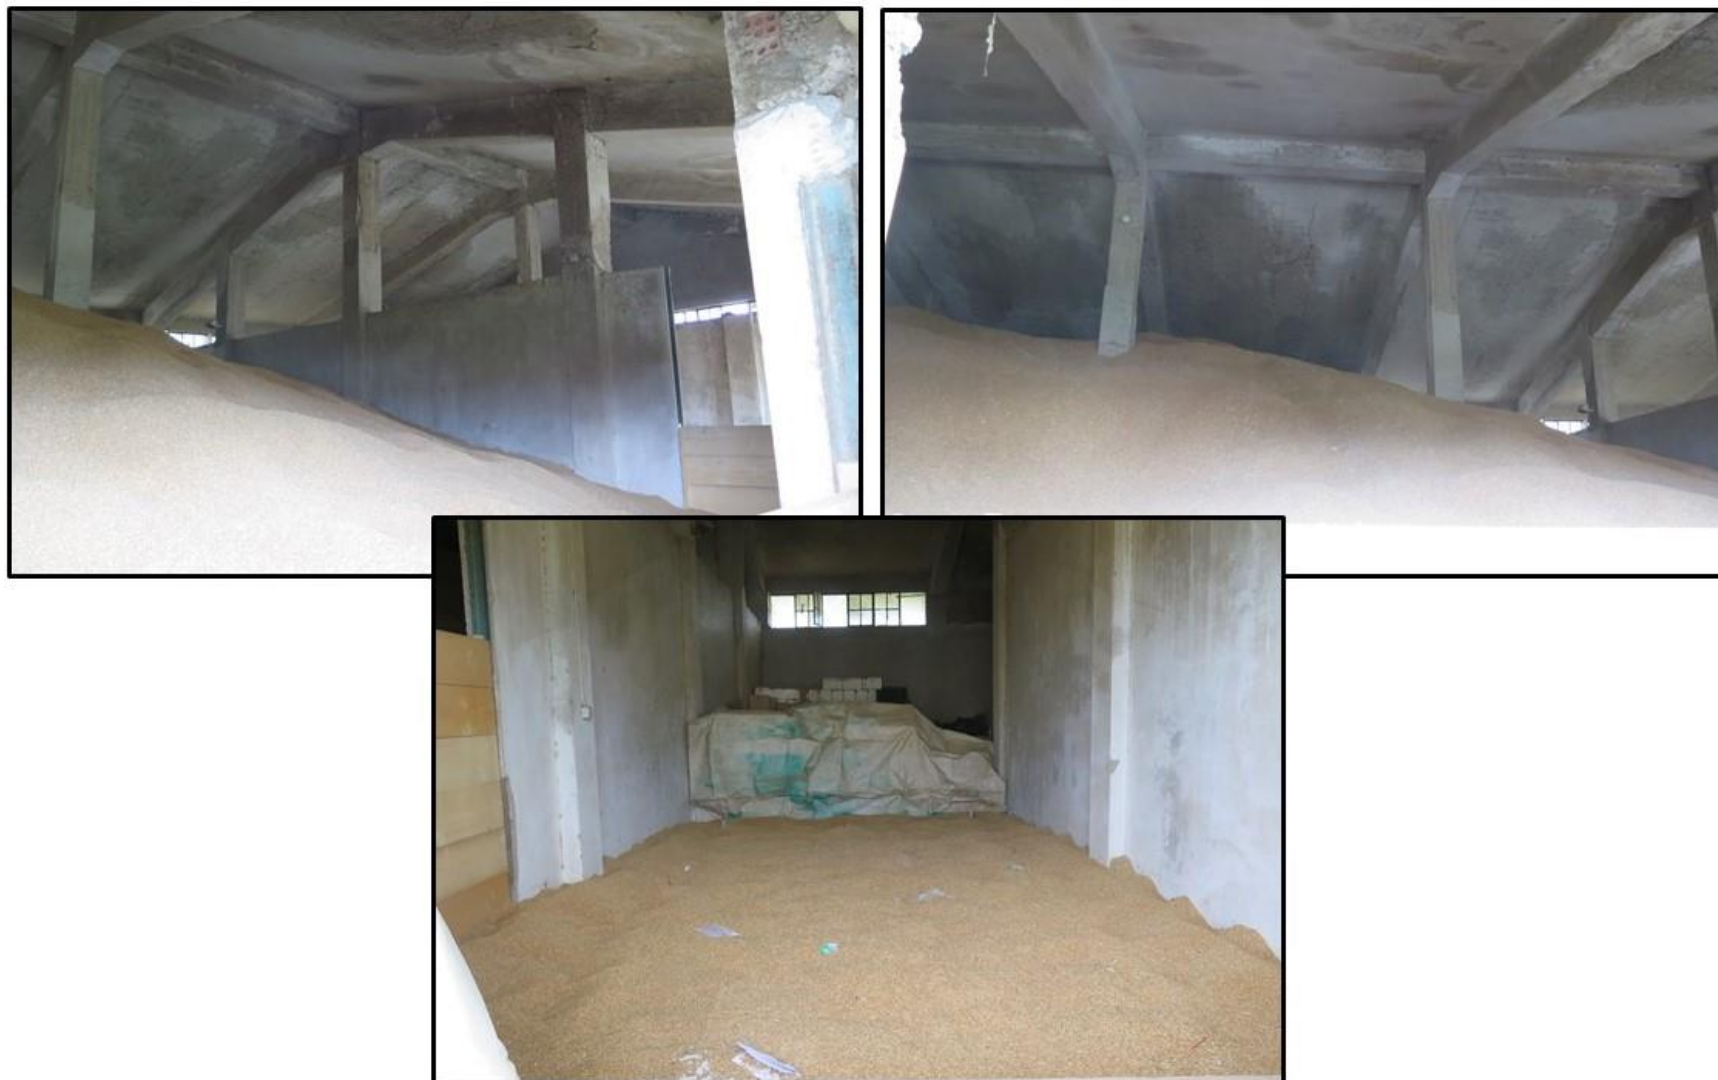
Εικόνα 76. Εσωτερική άποψη αποθηκευτικού χώρου οριζόντιου τύπου του Συνεταιρισμού «ΘΕΣγη», συνολικής χωρητικότητας 460 τ.μ., στον οικισμό Γλαύκη του Νομού Λάρισας, που χρησιμοποιείται για την αποθήκευση γεωργικών προϊόντων.

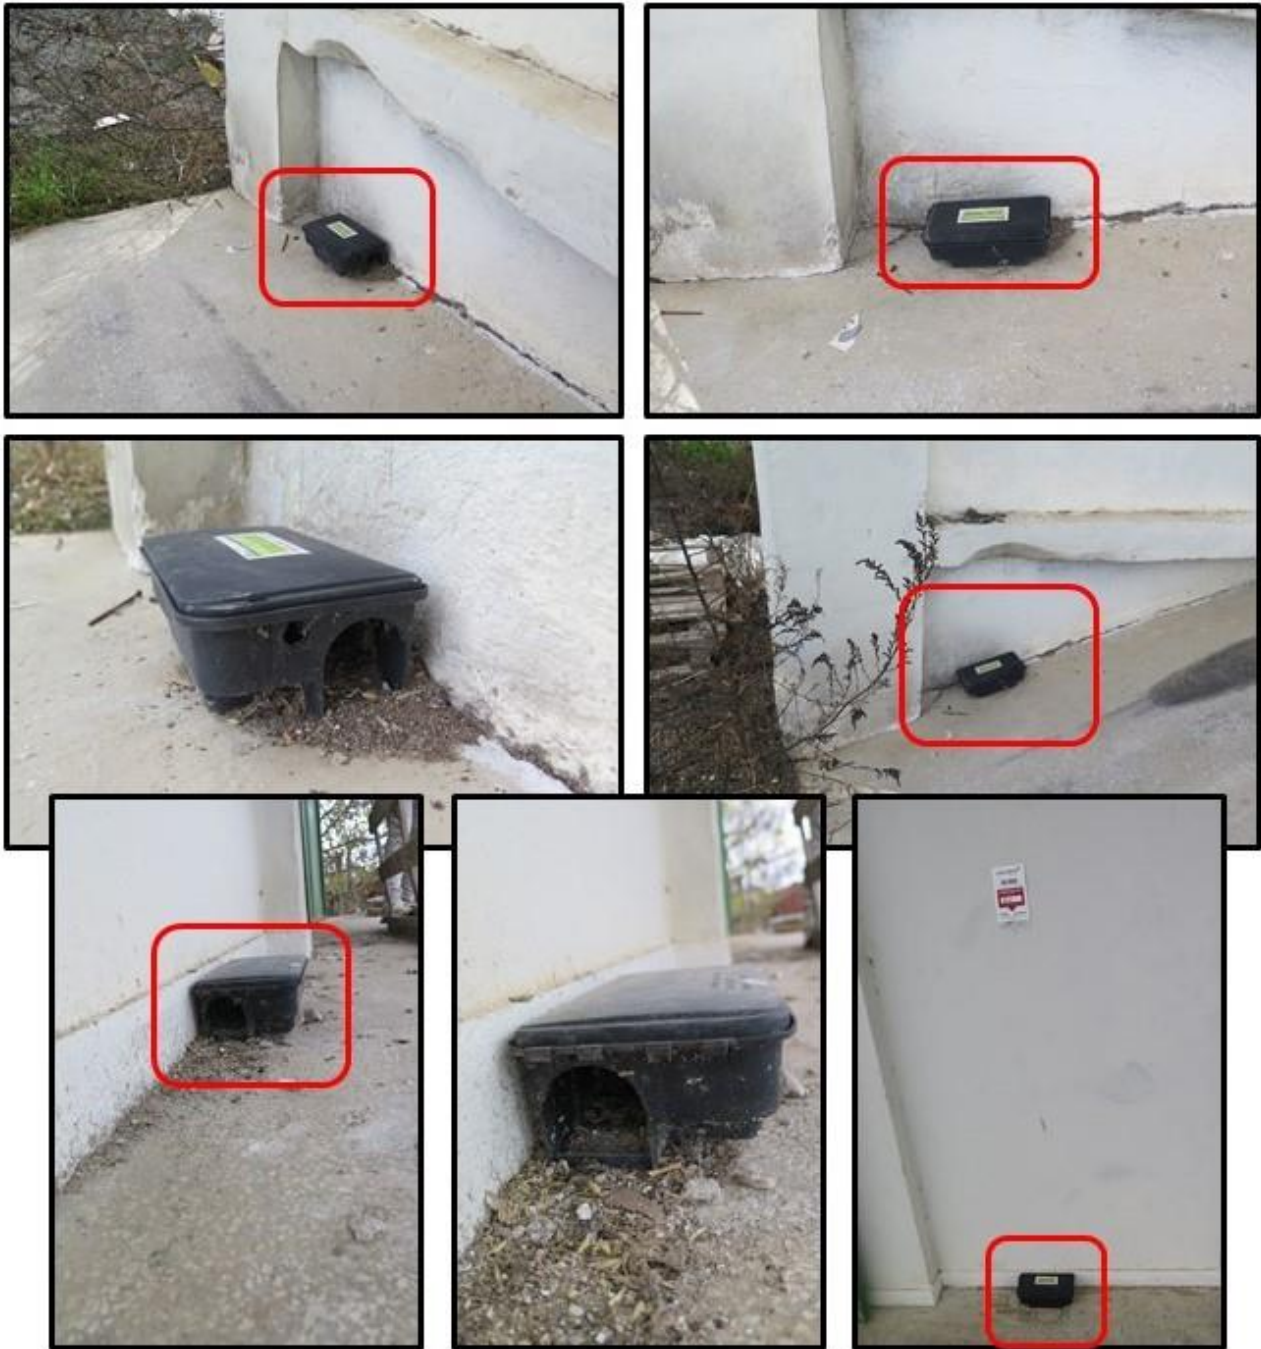
Εικόνα 77. Πλημμελής συντήρηση και λανθασμένη τοποθέτηση των δολωματικών σταθμών σε αποθήκη οριζοντίου τύπου του Συνεταιρισμού «ΘΕΣγη», συνολικής χωρητικότητας 460 τ.μ., στον οικισμό Γλαύκη του Νομού Λάρισας, που χρησιμοποιείται για την αποθήκευση γεωργικών προϊόντων.

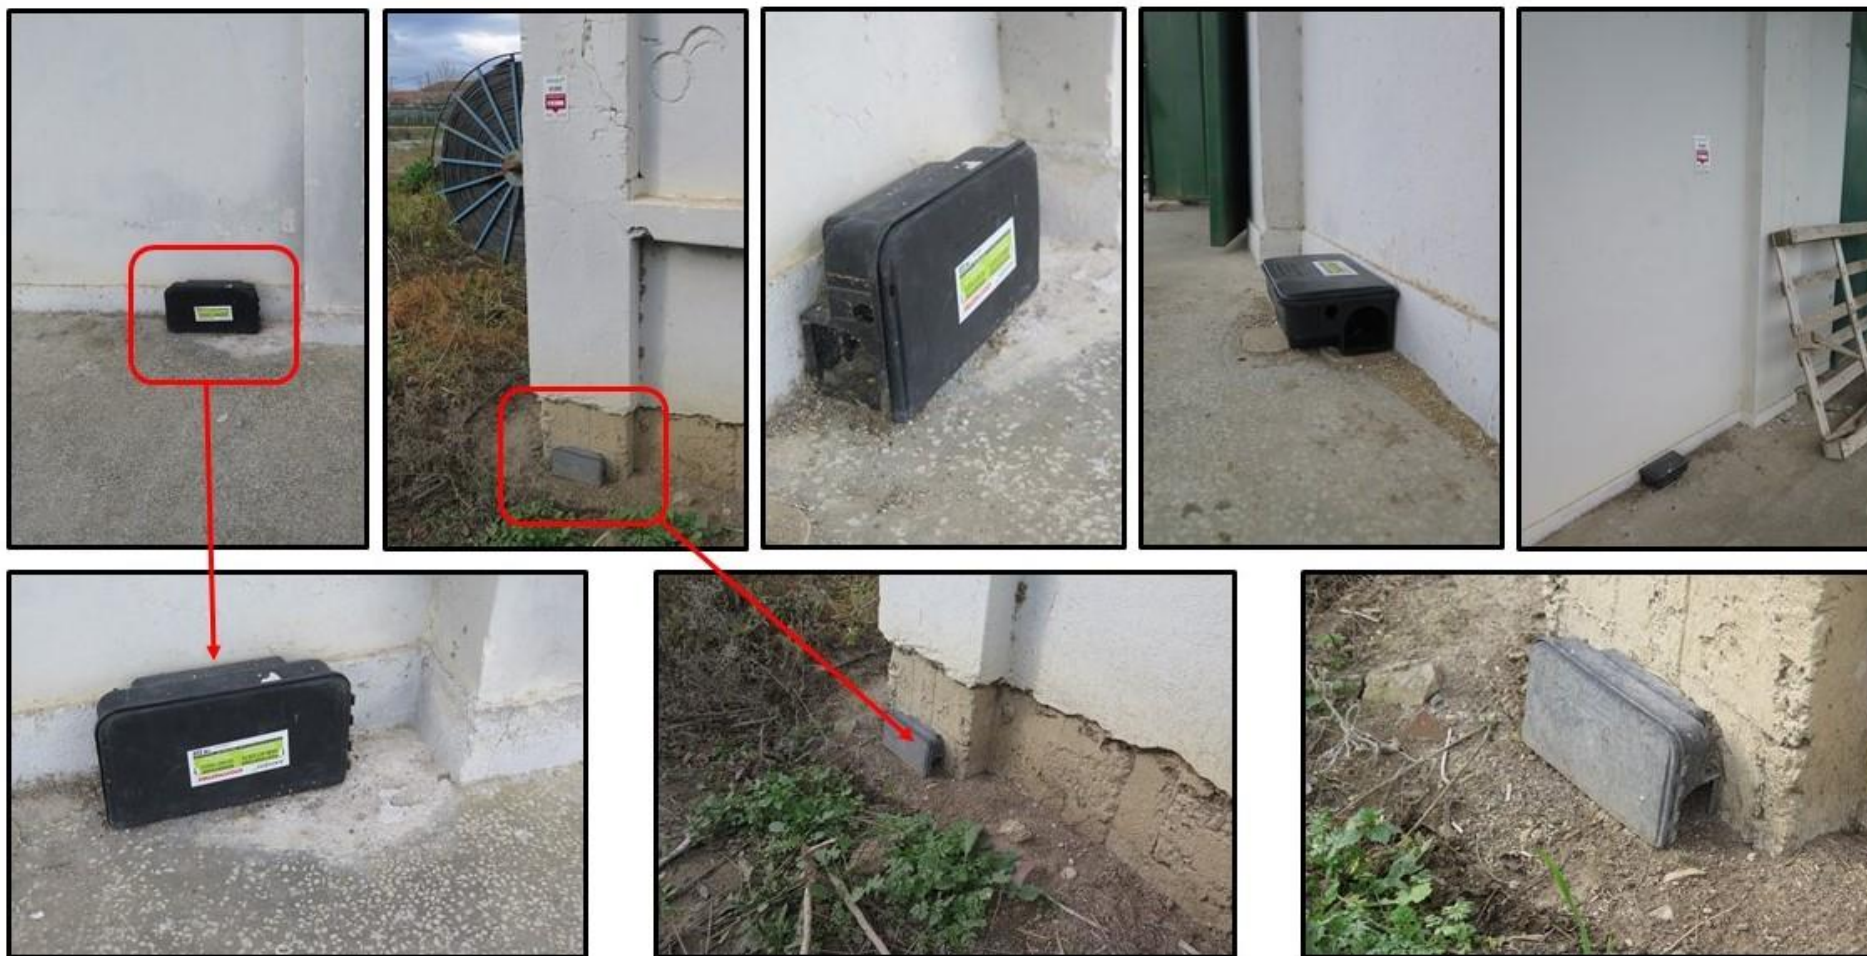
Εικόνα 78. Πλημμελής συντήρηση και λανθασμένη τοποθέτηση των δολωματικών σταθμών σε αποθήκη οριζοντίου τύπου του Συνεταιρισμού «ΘΕΣγη», συνολικής χωρητικότητας 460 τ.μ., στον οικισμό Γλαύκη του Νομού Λάρισας, που χρησιμοποιείται για την αποθήκευση γεωργικών προϊόντων.

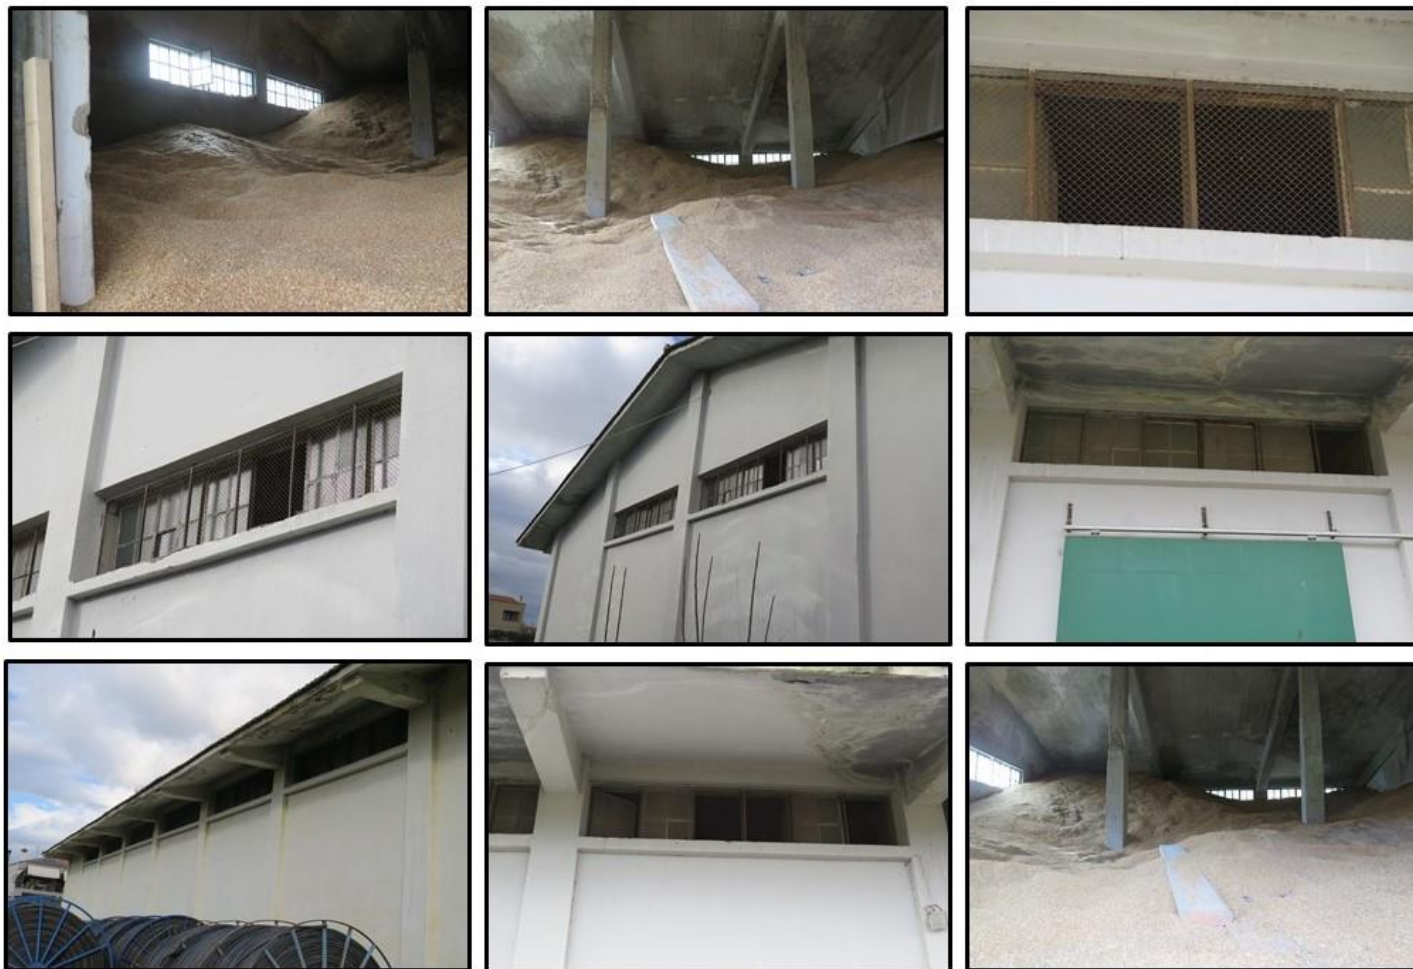
Εικόνα 79. Παράθυρα χωρίς σίτα σε αποθήκη οριζοντίου τύπου του Συνεταιρισμού «ΘΕΣγη», συνολικής χωρητικότητας 460 τ.μ., στον οικισμό Γλαύκη του Νομού Λάρισας, που χρησιμοποιείται για την αποθήκευση γεωργικών προϊόντων.

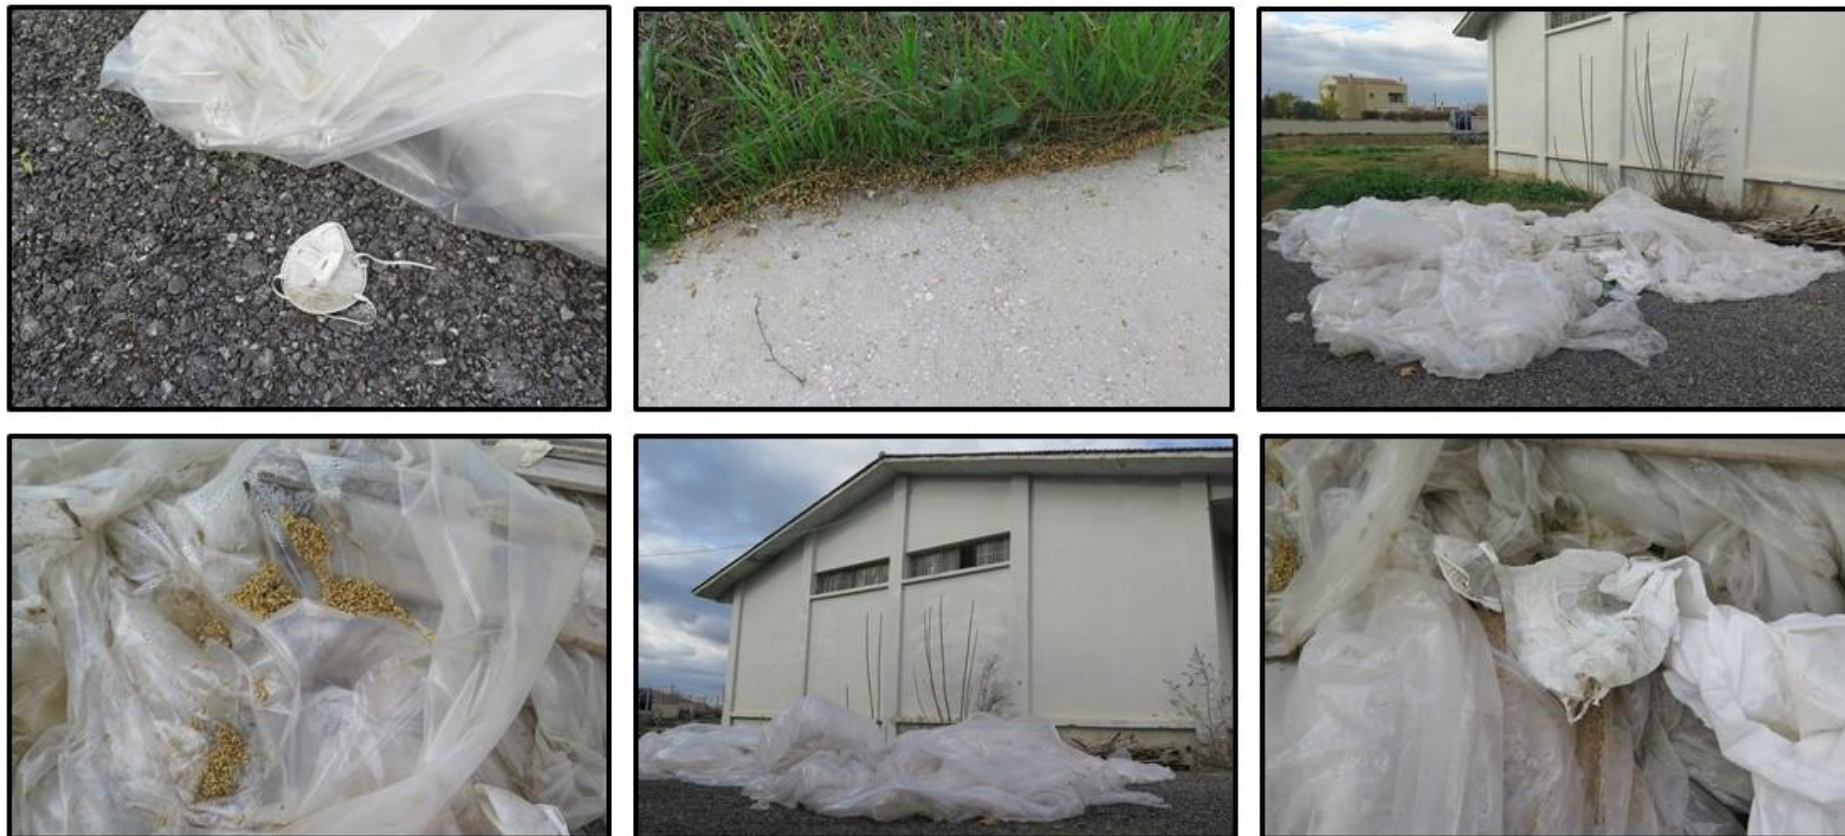
Εικόνα 80. Παρουσία πεταμένων υλικών από απεντόμωση αλλά και οργανικών υπολειμμάτων καλλιέργειών στον περιβάλλοντα χώρο αποθήκης οριζοντίου τύπου του Συνεταιρισμού «ΘΕΣγη», συνολικής χωρητικότητας 460 τ.μ., στον οικισμό Γλαύκη του Νομού Λάρισας, που χρησιμοποιείται για την αποθήκευση γεωργικών προϊόντων.

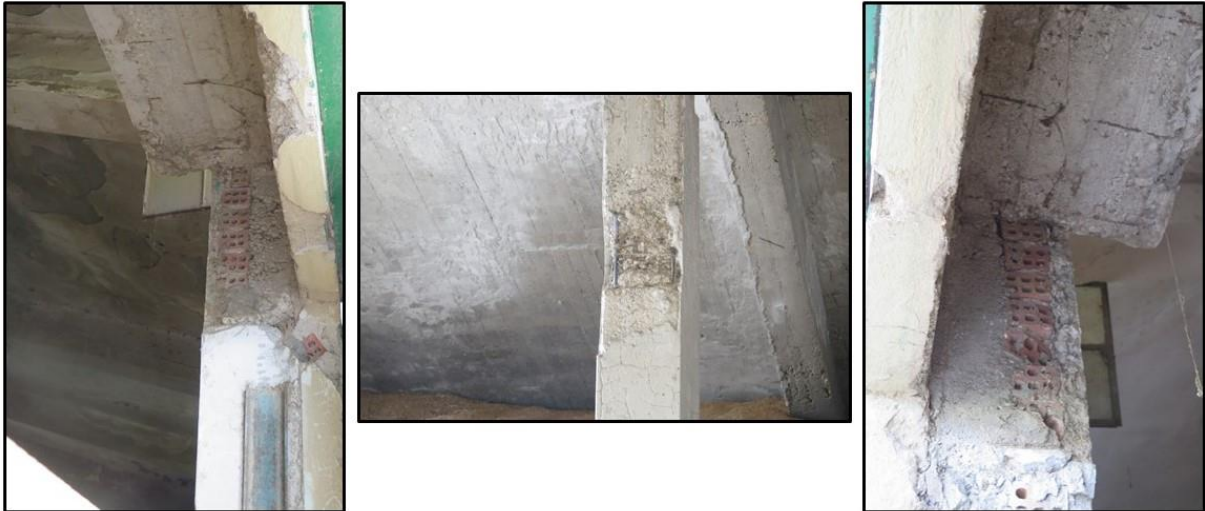
Εικόνα 82. Εσοχές σε διάφορα σημεία σε αποθήκη οριζόντιου τύπου του Συνεταιρισμού «ΘΕΣγη».
