Παραδοτέο έργου Π1.1. Έκθεση αναφοράς για τα «κρίσιμα σημεία» στους χώρους και τα προϊόντα του συνεταιρισμού

Υπο-παραδοτέο Π1.1.4. «Αξιολόγηση της υφιστάμενης κατάστασης των εγκαταστάσεων και των μεθόδων αποθήκευσης του συνεταιρισμού»

Προστασία των αποθηκευμένων δημητριακών με τη χρήση γης διατόμων

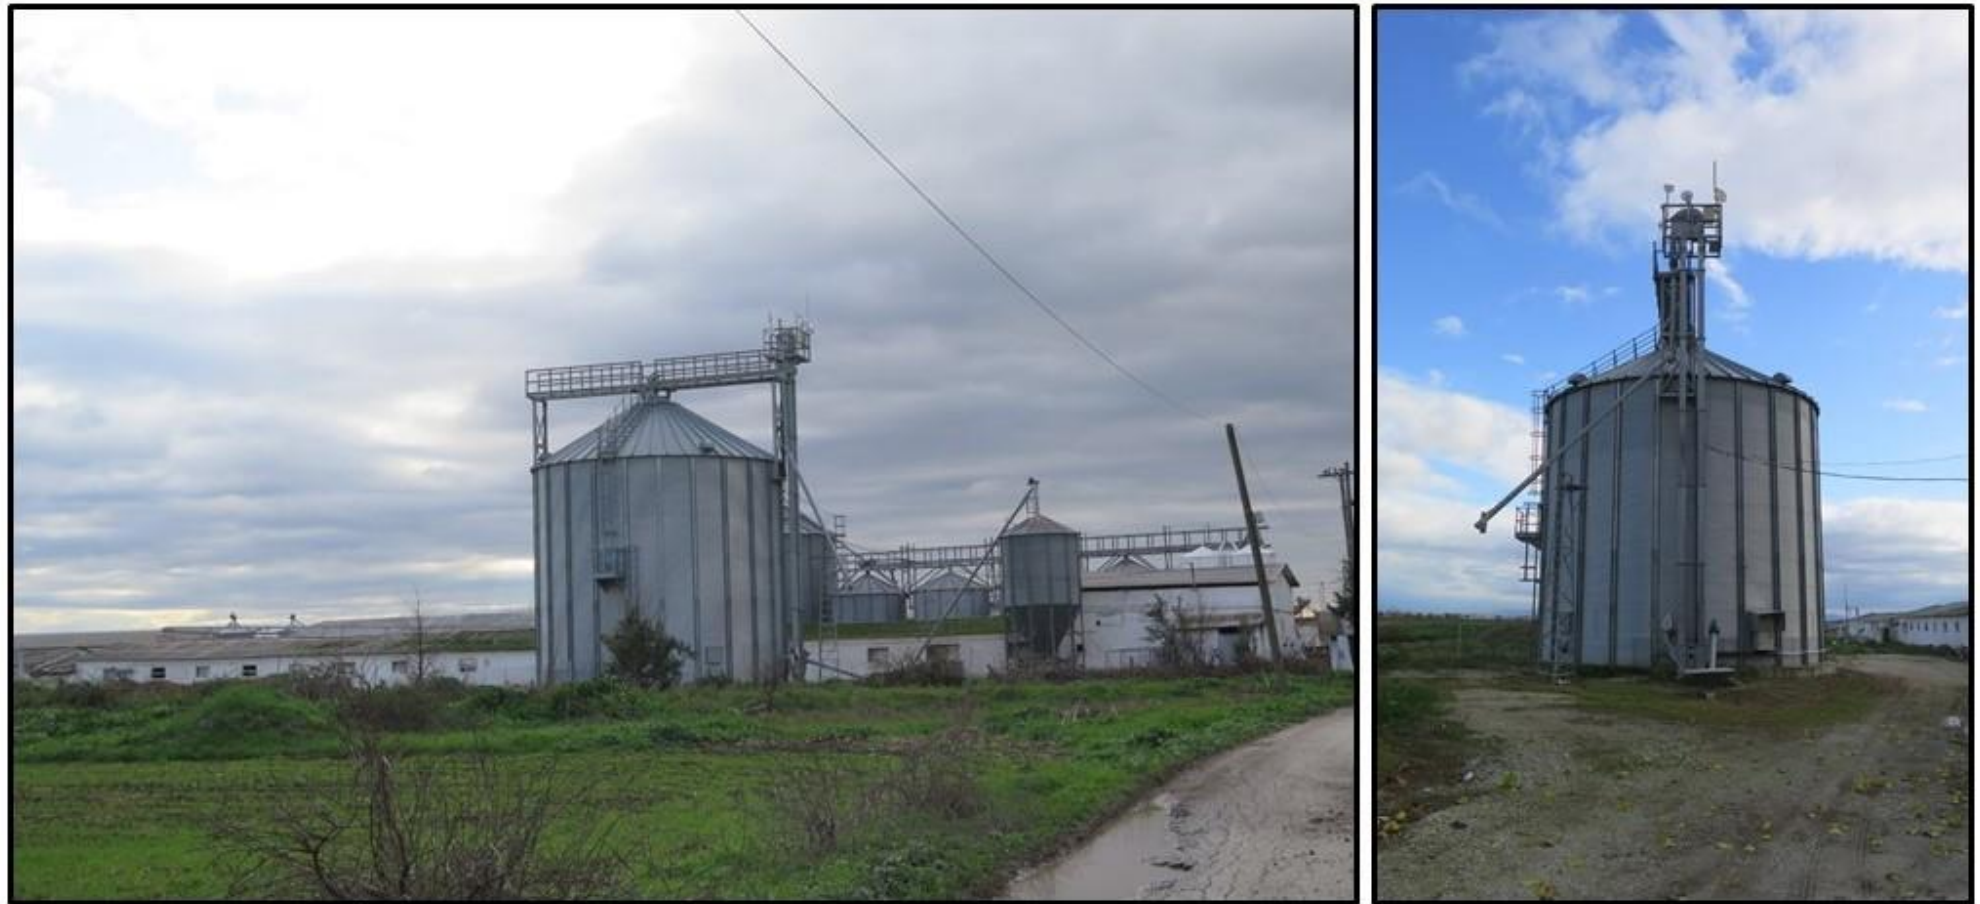
Στον οικισμό της Γλαύκης στο Νομό Λάρισας ο Συνεταιρισμός «ΘΕΣγη» χρησιμοποιεί μεταλλικό σιλό, συνολικής χωρητικότητας 1.000 τόνων, για την αποθήκευση των παραγόμενων προϊόντων (Εικόνα 83 και 84). Κατά την αυτοψία διαπιστώθηκε πλημμελής καθαρισμός του μηχανισμού τροφοδοσίας του σιλό και παρουσία προϊόντος, το οποίο μπορεί να συμβάλει στην ανάπτυξη πληθυσμού εντόμων (Εικόνα 85). Τέλος, στον περιβάλλοντα χώρο του σιλό εντοπίστηκαν χρησιμοποιημένες συσκευασίες φωσφίνης (Εικόνα 86) καθώς και οργανικά υπολείμματα προϊόντων (Εικόνα 87).

Εικόνα 84. Εξωτερική άποψη αποθηκευτικού σιλό συνολικής χωρητικότητας 1000 τόνων στον οικισμό της Γλαύκης του Νομού Λάρισας, που χρησιμοποιεί ο Συνεταιρισμός «ΘΕΣγη» για την αποθήκευση των παραγόμενων προϊόντων.

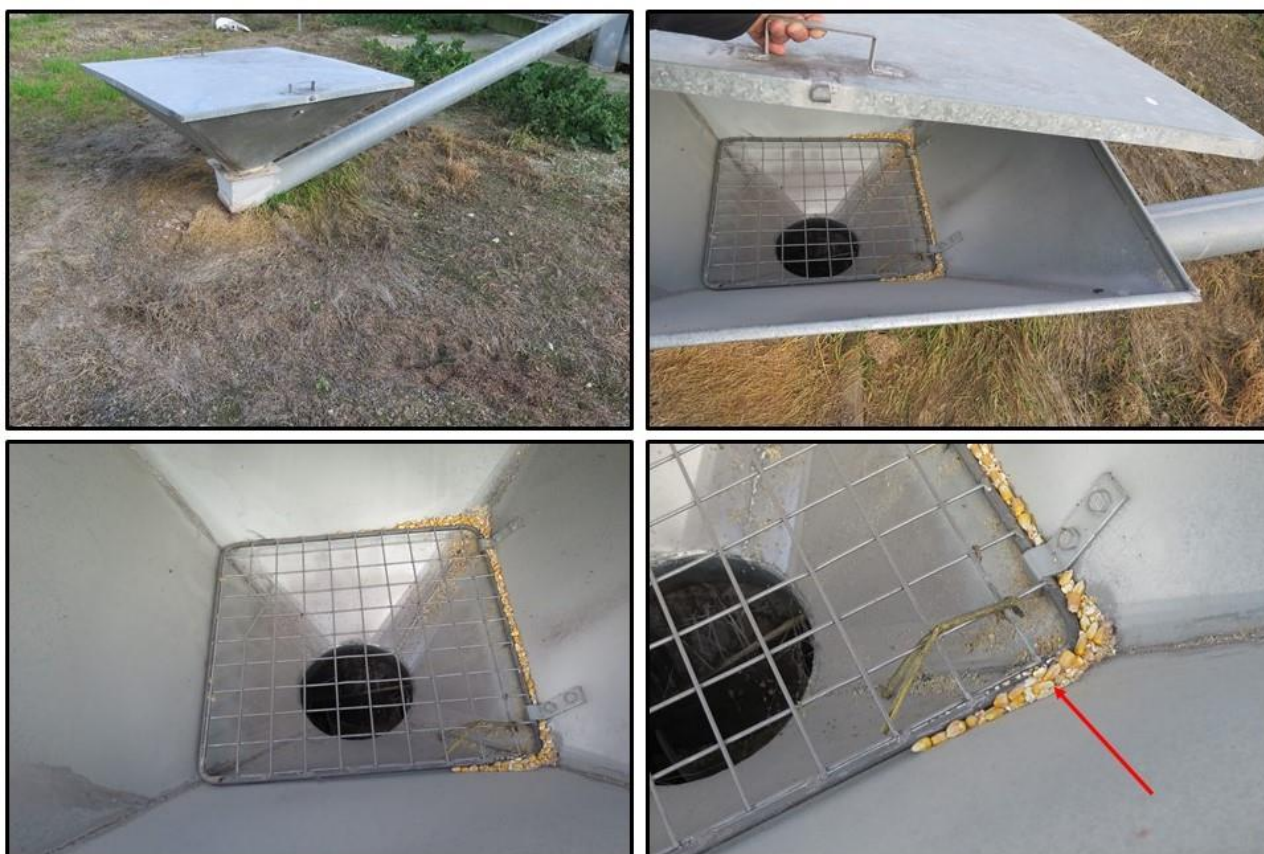
Εικόνα 84. Πλημμελής καθαρισμός και παρουσία προϊόντος στον μηχανισμό τροφοδοσίας του αποθηκευτικού σιλό συνολικής χωρητικότητας 1000 τόνων στον οικισμό της Γλαύκης του Νομού Λάρισας, που χρησιμοποιεί ο Συνεταιρισμός «ΘΕΣγη» για την αποθήκευση των παραγόμενων προϊόντων.

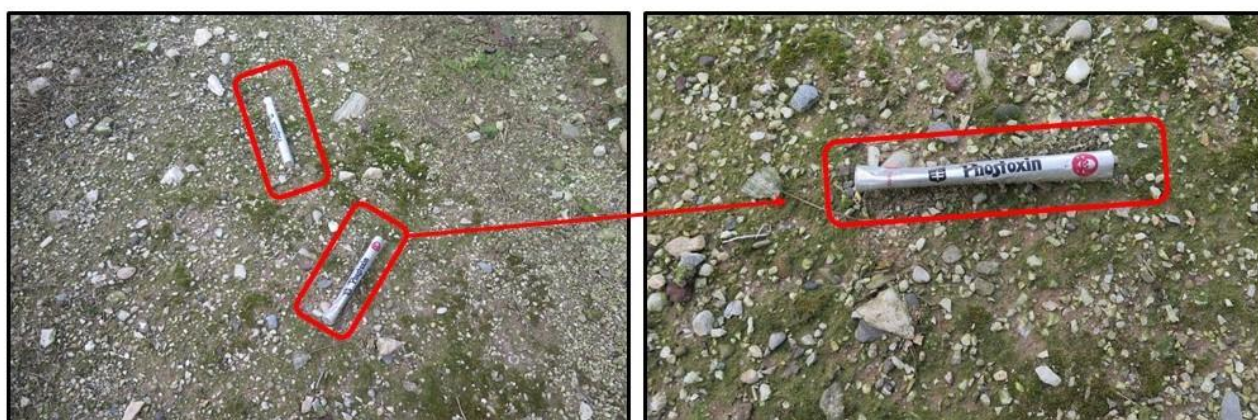
Εικόνα 85. Χρησιμοποιημένες συσκευασίες φωσφίνης στον περιβάλλοντα χώρο αποθηκευτικού σιλό συνολικής χωρητικότητας 1000 τόνων στον οικισμό της Γλαύκης του Νομού Λάρισας, που χρησιμοποιεί ο Συνεταιρισμός «ΘΕΣγη» για την αποθήκευση των παραγόμενων προϊόντων.

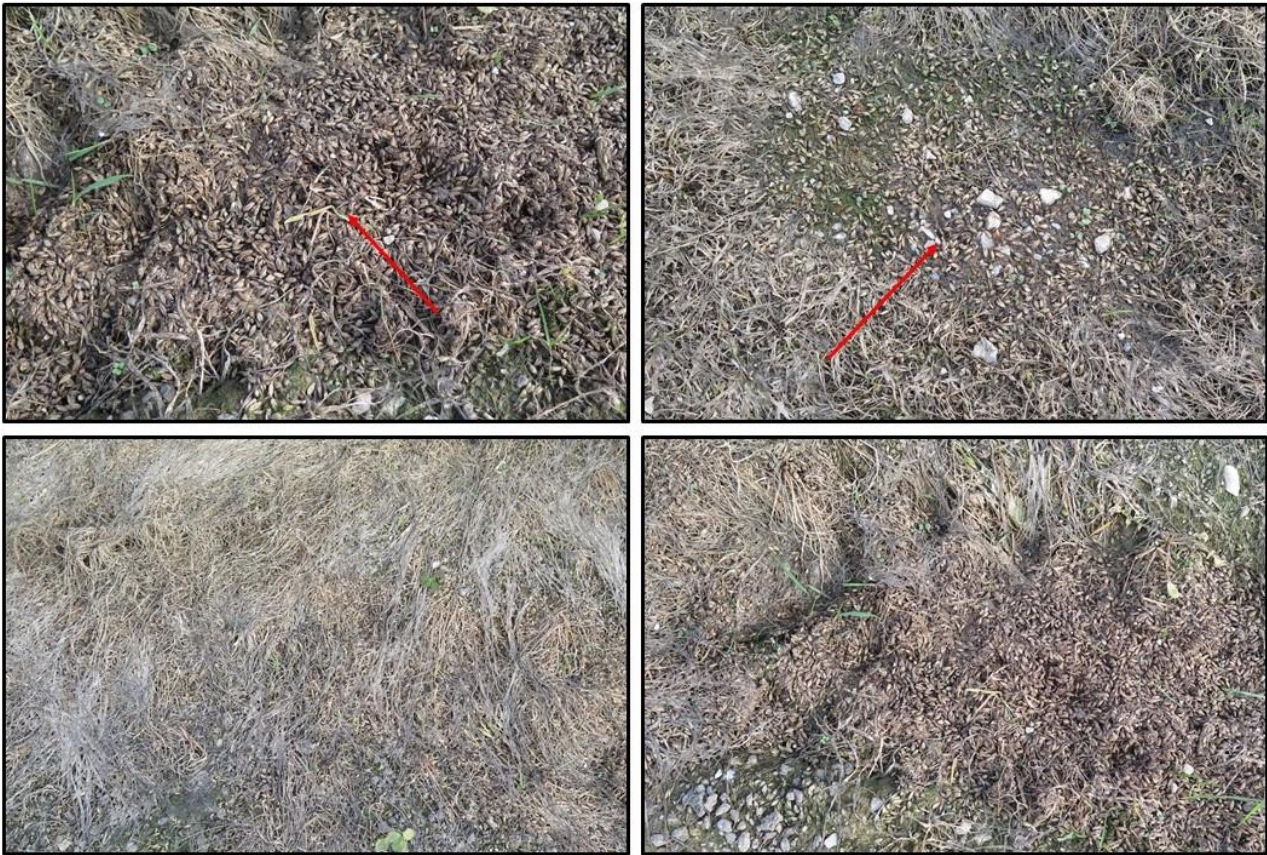
Εικόνα 86. Παρουσία οργανικών υπολειμμάτων στον περιβάλλοντα χώρο αποθηκευτικού σιλό συνολικής χωρητικότητας 1000 τόνων στον οικισμό της Γλαύκης του Νομού Λάρισας, που χρησιμοποιεί ο Συνεταιρισμός «ΘΕΣγη» για την αποθήκευση των παραγόμενων προϊόντων.
